# WG1活動報告

## 既設盛土の耐震性評価及び石積み擁壁 の健全性評価

平成29年1月23日 第10回災害対策セミナー 神戸国際会議場

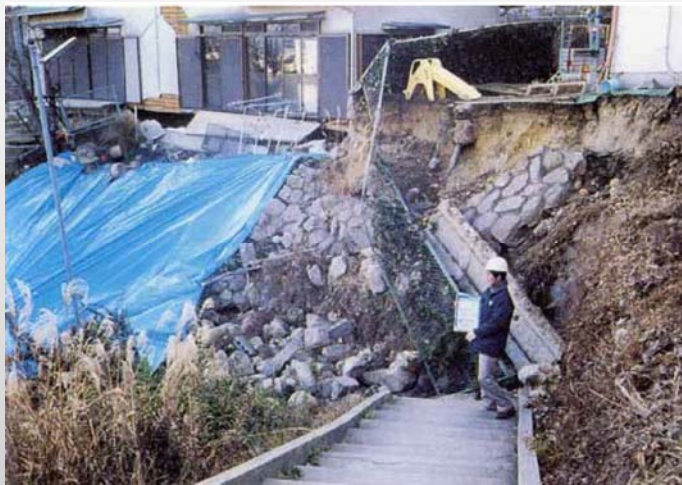
東日本大震災：玉石空積擁壁の崩壊

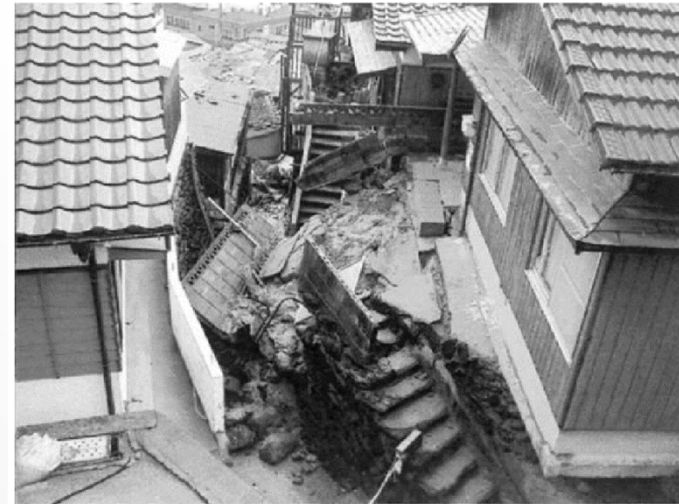
兵庫県南部地震：空石積み擁壁の崩壊

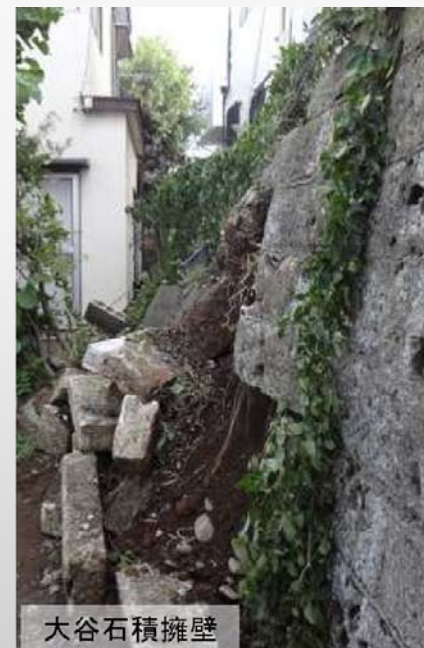
福岡沖地震：擁壁崩壊による道路閉塞

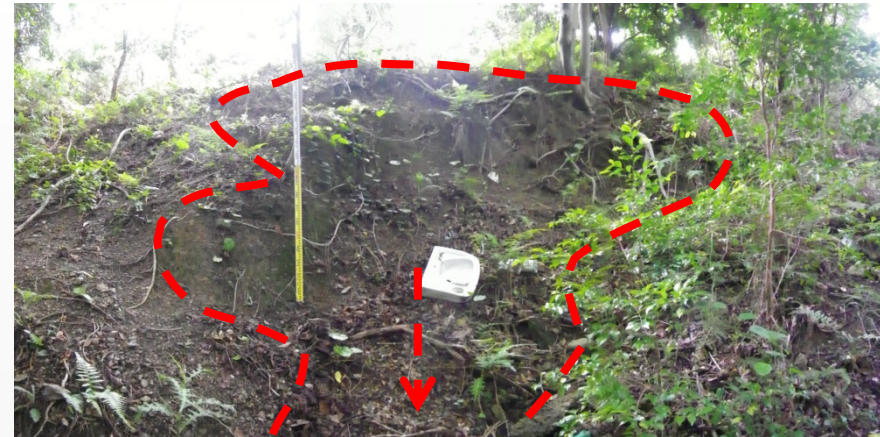
盛土法面に崩壊が発生

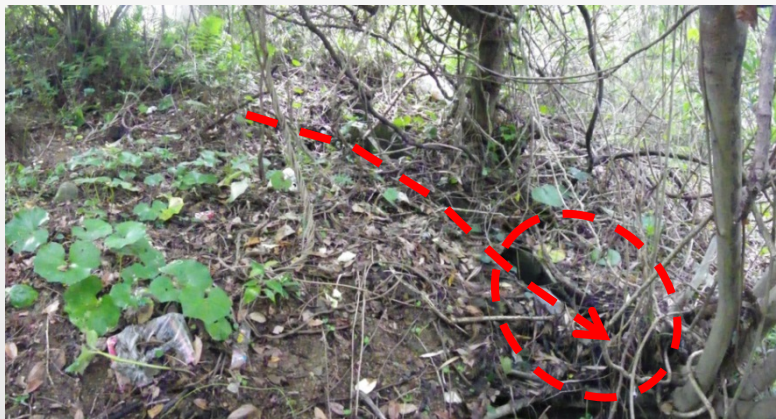
縦排水工が途中までしか施工されていない

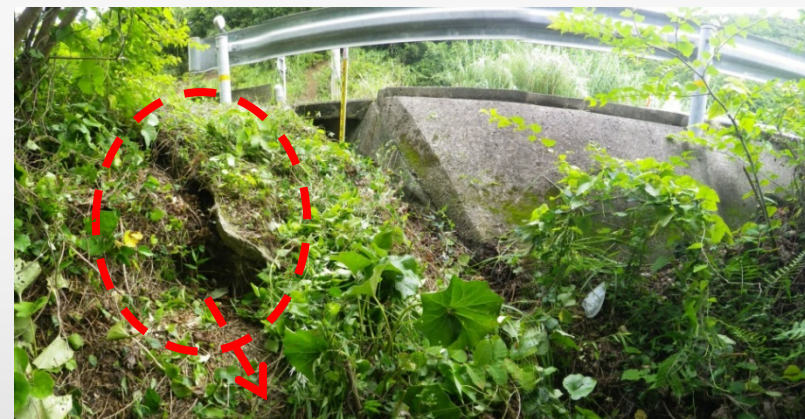
縦排水工裏側の盛土材の流亡
