神戸の減災研究会

研究成果報告書

■ 平成 27～29 年度 ■

第1編 石積み擁壁の健全性評価手法

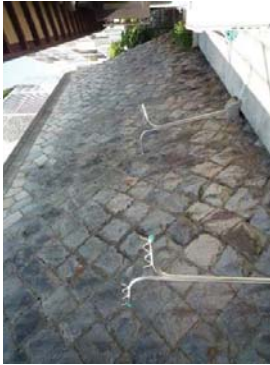
擁壁全景

- ・背後地盤は緩い(天端から3.8mまでNd<10)
- ・擁壁の北側で漏水している。所々土砂が抜けており、石間に隙間が目立つ。
- ・水抜き孔がまばらで少ない。
- ・地元のお話では90年前くらいに石積みを築造。水抜き孔はH7震災後に神戸市が設置。

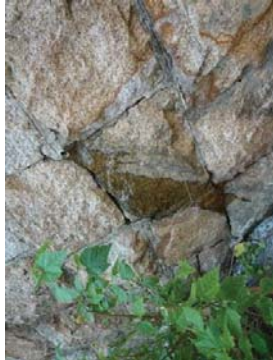
漏水状況

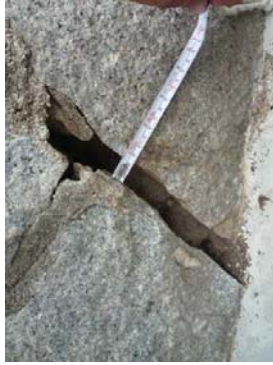
石間の隙間(2cm以上)

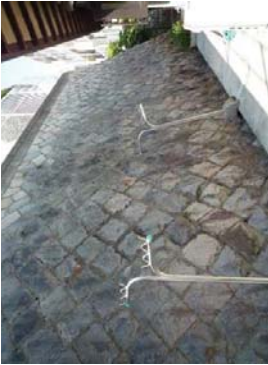
擁壁全景

- ・背後地盤は緩い(天端から3.8mまでNd<10)
- ・擁壁の北側で漏水している。所々土砂が抜けており、石間に隙間が目立つ。
- ・水抜き孔がまばらで少ない。
- ・地元のお話では90年前くらいに石積みを築造。水抜き孔はH7震災後に神戸市が設置。

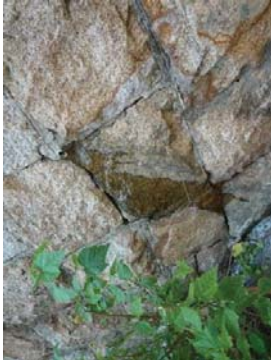
漏水状況

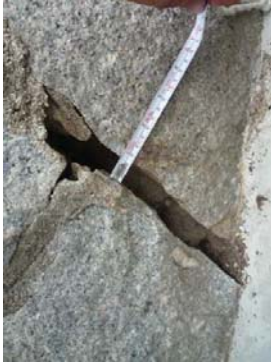
石間の隙間(2cm以上)

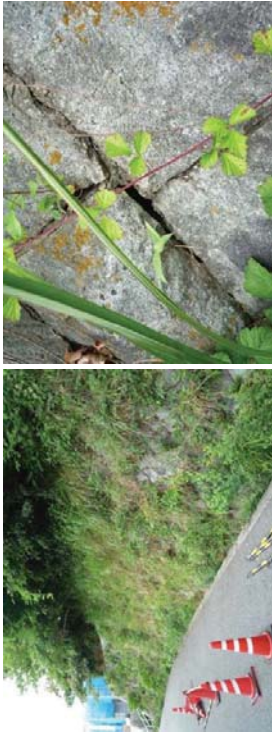
- その他、メモ欄(地盤状況、排水設備の状況等)
- 石間の隙間は0.5cm～1.0cm程度。石の角が欠けている箇所もある(5cmくらい穴)。
 - 表面に草が繁茂しており、詳細に目視点検できない。

石間の隙間

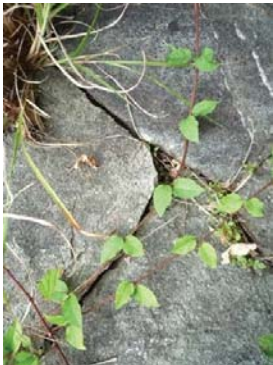
石の一部欠損

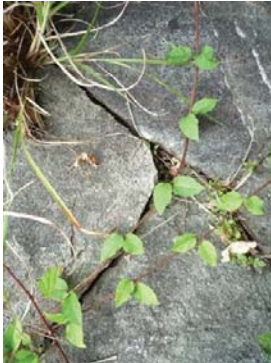
石の一部欠損

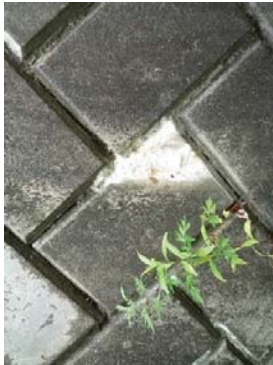
白色生成物の析出

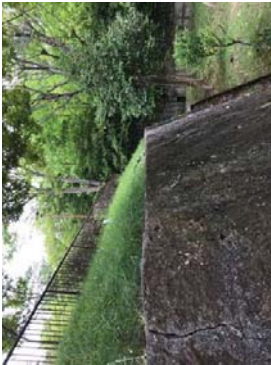
石間の開口が連続している

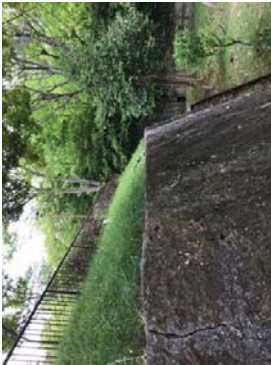
石間の開口が連続している

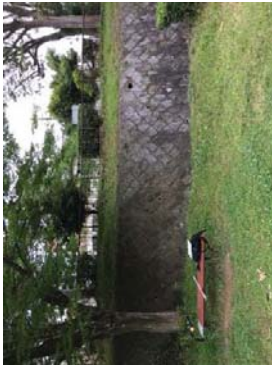
中央部で石の色が変わる

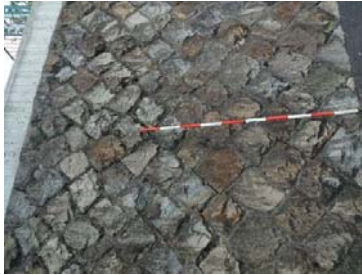
擁壁全景

その他、メモ欄(地盤状況、排水設備の状況等)
・縦クラック幅は2mm～5mm。
・水抜き孔なし。

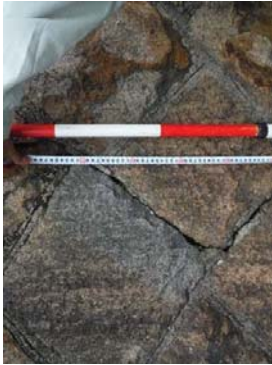
石間開口状況

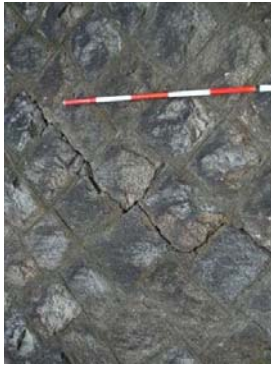
クラック状況

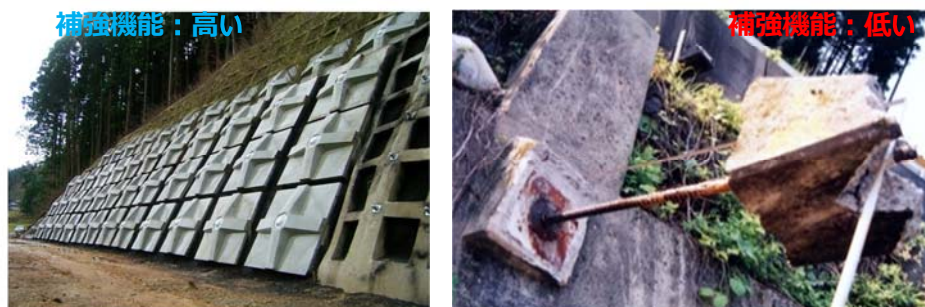
写真-2.2.2 道路盛土における補強機能の良悪例

写真-2.2.2左に示すような規制的に配置され、アンカー工頭にも特に異常が認められない状態であれば、道路盛土に対して確実に抑止力を伝達できているため、補強機能は高いと判断できるが、右図の場合は、アンカー工鋼線が孔内で破断し、頭部に異常が認められる。この状態では当然道路盛土に抑止力が掛かるはずがなく、補強機能としては低いと判断せざるを得ない。

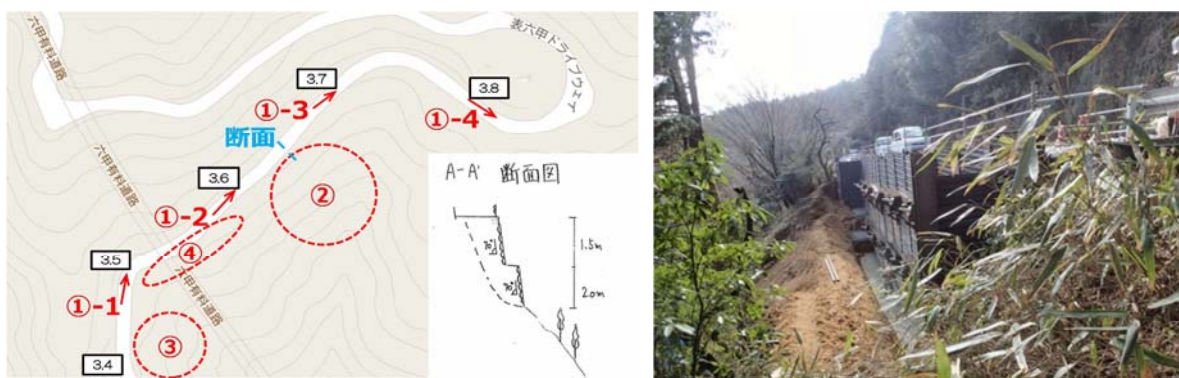
図-2.4.4 点検道路盛土《管理番号：神戸 Site. 17》全景

図-2.4.4に示す当該盛土は、表六甲ドライブウェイ沿いに位置する片切・片盛土である。盛土上にある道路は、近郊周辺と比較すると交通量が非常に多く、道路盛土に常時の輪荷重かかる。このため舗装の劣化が著しく、定期的に舗装の補修を行っている。また、当該盛土は平成25年8月に通過した台風によって谷側法肩部で表層崩壊を引き起こし、数日通行止めを余儀なくされた。このため緊急対策で鋼矢板工+アンカー工を施工し、現在では一般車両の通行が従来通り可能となっている。点検実施時は対策工施工直後ということもあって施工箇所の変状は特に認められず、表層崩壊に起因すると考えられる擁壁工の開口亀裂が認められるのみであった。これより、当該盛土の健全性は高いと考えられる。

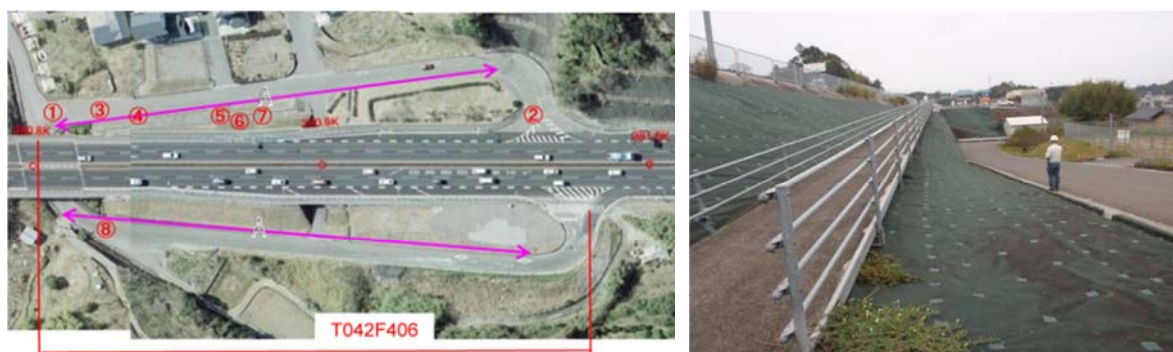
写真-2.4.1 点検道路盛土《管理番号：紀南-Site. 16》全景写真

図-2.4.5 に示す当該盛土は、紀伊新庄駅付近の平坦な安定支持地盤上に位置する両盛土である。盛土上にある道路は、片側 2 車線の国道 42 号線バイパスであり、近郊周辺と比較すると交通量が非常に多く、道路盛土に常時の輪荷重がかかる。このため舗装の劣化が著しく、定期的に舗装の補修を行っている。また、当該盛土は歩道舗装部に路面排水工を整備しておらず、降雨時に発生する表面水が盛土法面に流下するのは必至であった。平成 18 年点検時に、南西側斜面の一部に表面浸食が認められたため、盛土法面を全て遮水及び防草マットを敷設することにより、盛土法面から盛土内への表面水の浸透を防ぐ対策を行っている。点検実施時は、既設擁壁工のヘアクラックからしみだし以外に特に変状は認められなかった。法面保護工を実施して間もないこともあり、当該盛土の健全性は高いと考えられる。

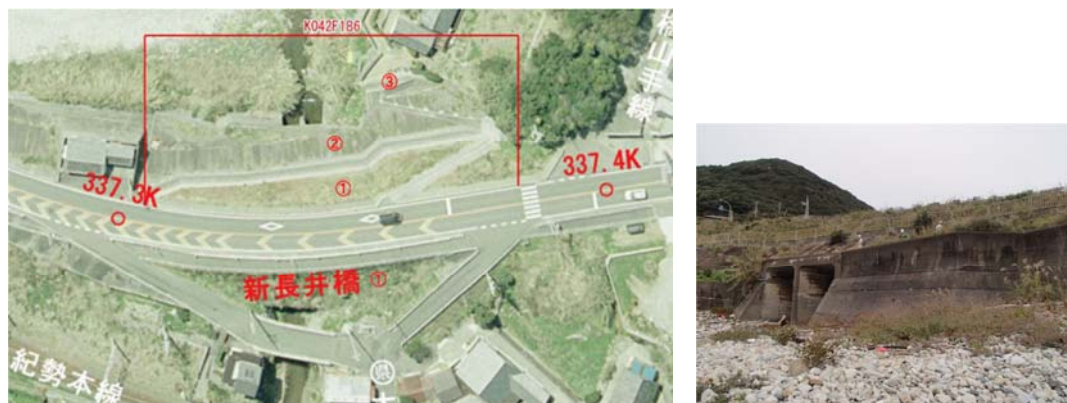
写真-2.4.2 点検道路盛土《管理番号：紀南-Site. 7》全景写真

当該盛土はボックスカルバートの目地欠損部から盛土内へ溪流が常時流入できるため盛土材の吸い出しが進行しているものと判断できる。モルタル吹付工は植物生育による開口亀裂や一部凹凸変形が生じ、盛土内へ表面水が流入する。また、護岸工には押出亀裂が確認できる。したがって、当該盛土は盛土材吸い出しによる地下浸食と、表面水流下による表面浸食が進行していると判断できる。路面は特に優位な変状は認められていないが、このまま浸食が進行すれば、盛土材が空洞化及び湿潤化することにより有効応力が低下し、最終的には路面を巻き込んだ表層崩壊まで起きる可能性がある。

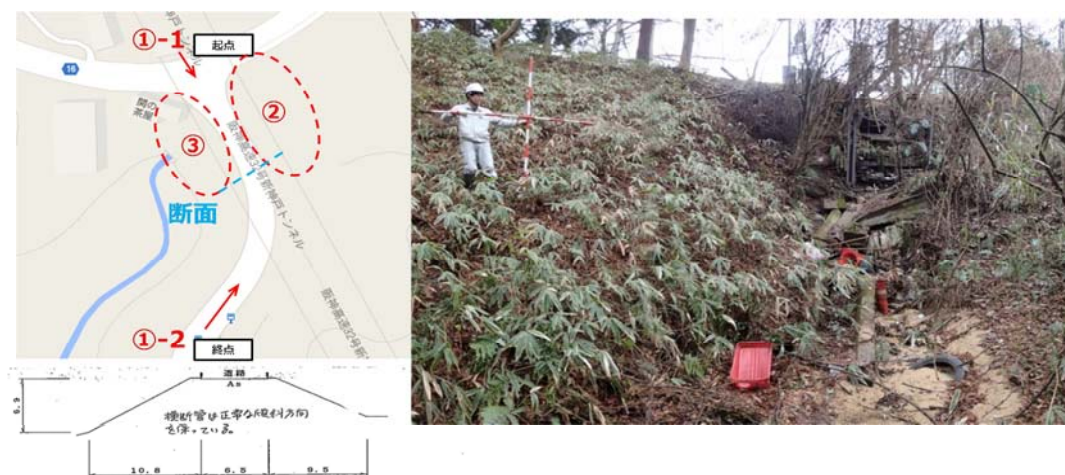
図-2.4.5 点検道路盛土《管理番号：神戸-Site. 2》全景

盛土法面に亀裂等の有意な変状は認められないものの、湧水跡が多数見受けられ、盛土が全体に痩せていた。したがって、降雨時に集中的に集められる表面水による盛土材吸い出しといった地下浸食が進行している可能性が高い。また、盛土材は湿潤化しており、盛土内の地下水位は高い状態にあると考えられる。擁壁工に発生した開口亀裂は、こうした浸食の進行によって擁壁が受ける土圧が変化したためと考えられる。路面が定期的に全面補修されていることを鑑みると、地下浸食・表面浸食の進行につれ、路面を巻き込む表層崩壊まで起きる可能性が推測される。

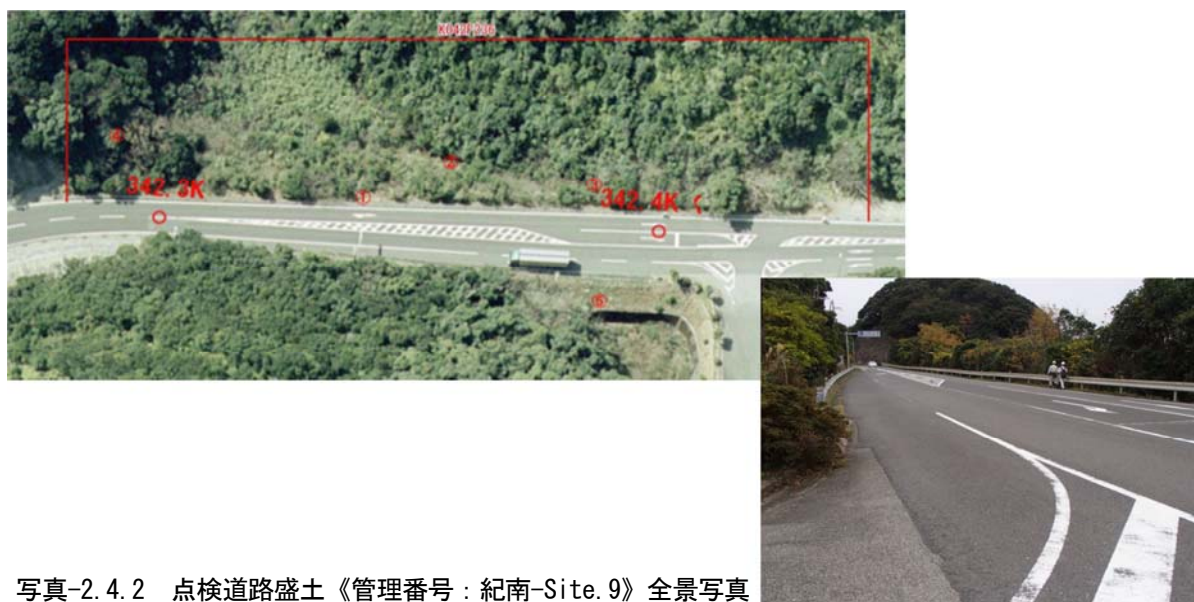
写真-2.4.2 点検道路盛土《管理番号：紀南-Site. 9》全景写真

盛土材吸い出しと縦排水工の土砂閉塞から、地下浸食が進行している可能性が高い。また、盛土材は湿潤化しており、盛土内の地下水位は高い状態にあると考えられる。擁壁工に発生した開口亀裂は、こうした浸食の進行によって擁壁が受ける土圧が変化したためと考えられる。路面が定期的に全面補修されていることを鑑みると、地下浸食・表面浸食の進行につれ、路面を巻き込む表層崩壊まで起きる可能性が推測される。

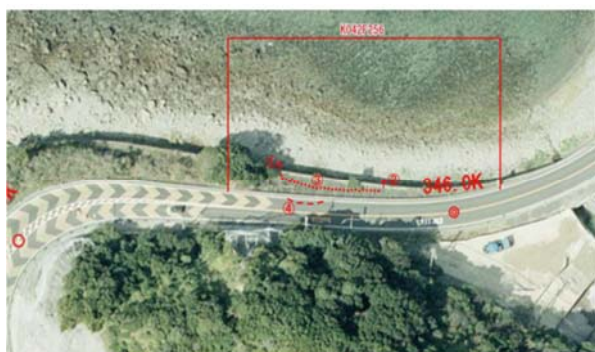
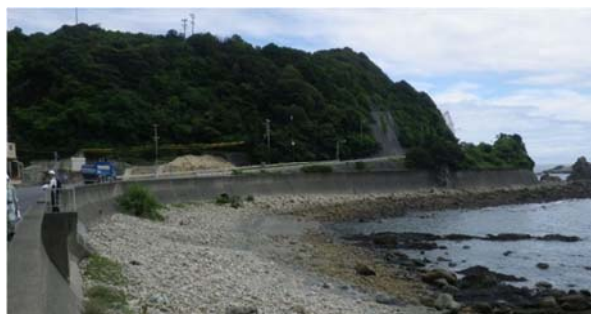
写真-2.4.4 点検道路盛土《管理番号：紀南-Site. 10》全景写真

盛土法尻部には護岸工が施工されているが、海岸からの距離は近く、常時ではないが高潮時には波浪の影響を受けることから、護岸表面の浸食や、目地減損部からの海水流入による盛土材吸い出しが確認されている。盛土法面に表面水対策として、モルタル吹付工が施工されているが、背後の盛土材が空洞化して、自重による座屈が生じている。上記より、当該盛土は海岸浸食及び地下浸食が相当進行した状態にあると想定される。2箇所の横断排水工の内、片方の横断排水工は破断し、常時盛土内へ水を浸透しているが、これも浸食による盛土材吸い出しに起因する土圧の変化が原因であると考えられる。舗装は凹凸変形、あるいは線状のひび割れが認められ、排水機能が損なわれる程ではない軽微な状態ではあるが、海岸浸食・地下浸食の進行が進めば、いずれは舗装を巻き込む表層崩壊まで発生する可能性があり、早急に対策が必要であると考えられる。ただし、モルタル吹付工の座屈や、横断排水工の破断は、補修レベルで排水機能を回復させるのは困難であるため、抜本的な対策を要する盛土である。

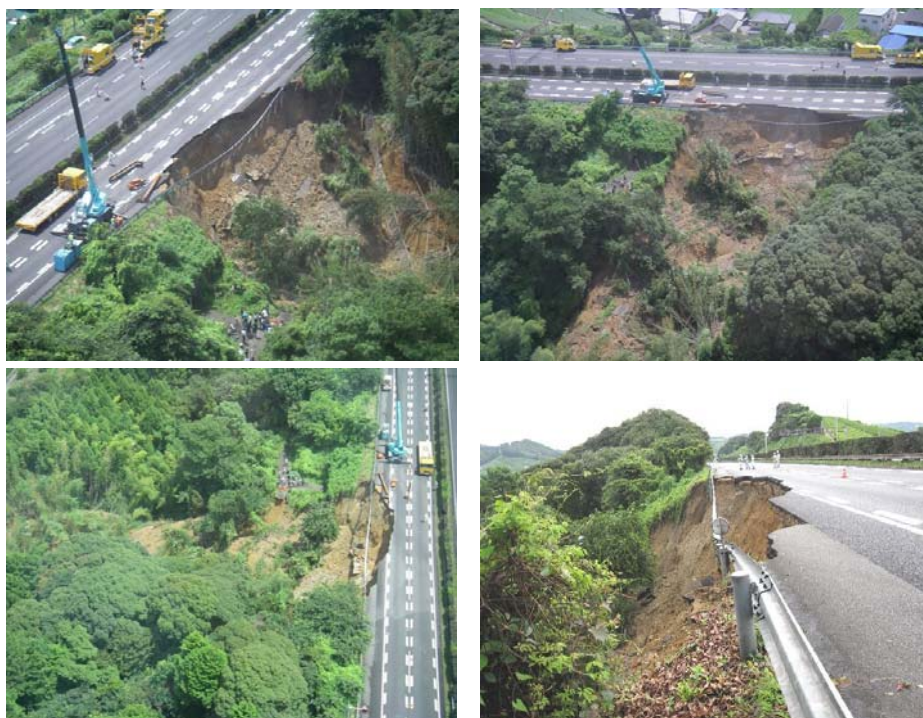
写真-3.1.2 損傷状況の写真

対象地震では牧之原地区以外でも路面のひびわれや橋梁取り付け部の段差などが発生した箇所があったが、いずれも軽微な損傷であり、比較的簡易な補修により復旧することが可能であった。それに対して、牧之原地区の損傷は、高速道路本線の盛土のり面が延長として約 40m にわたり崩落するという大きなものであった。図-3.1.8 に牧之原地区地震災害箇所位置図を、写真-3.1.2 に損傷状況の写真を示した。

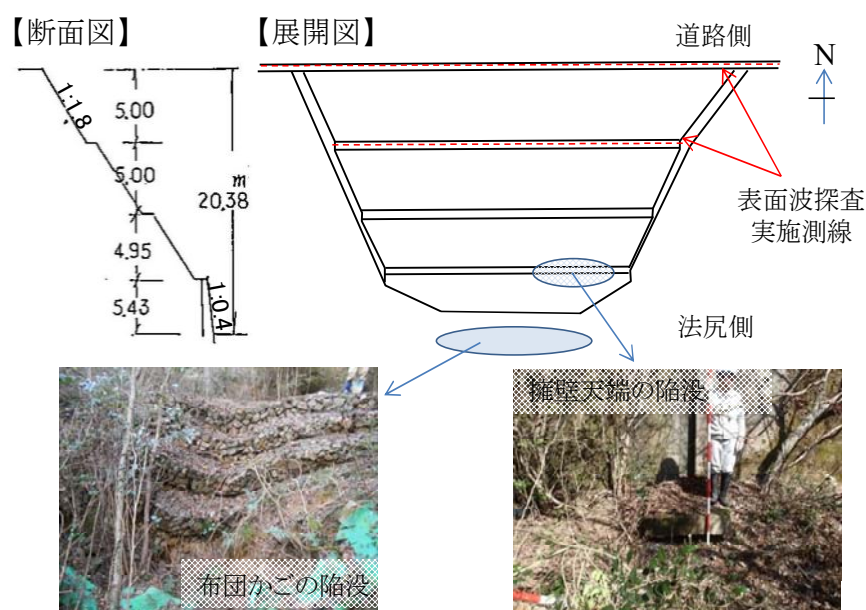
図-3.4.1 対象道路盛土全景および変状の状況

対象とした盛土は丘陵地形に築造された谷埋めの道路盛土であり、盛土高さは約 20m である。図-3.4.1 に、盛土全景に合わせて、一次調査として実施した現地踏査により確認された変状等を示している。現地踏査の結果から、①排水溝の破損やつまり、②盛土のり面全体の湿潤化、③のり尻部に設置しているふとんかごの基礎地盤の洗掘による崩壊、④擁壁天端部の沈下などが確認された。とりわけ、排水機能の不具合に起因して、盛土内部の飽和化および強度低下をもたらしている恐れがあることから、二次調査を実施することとした。

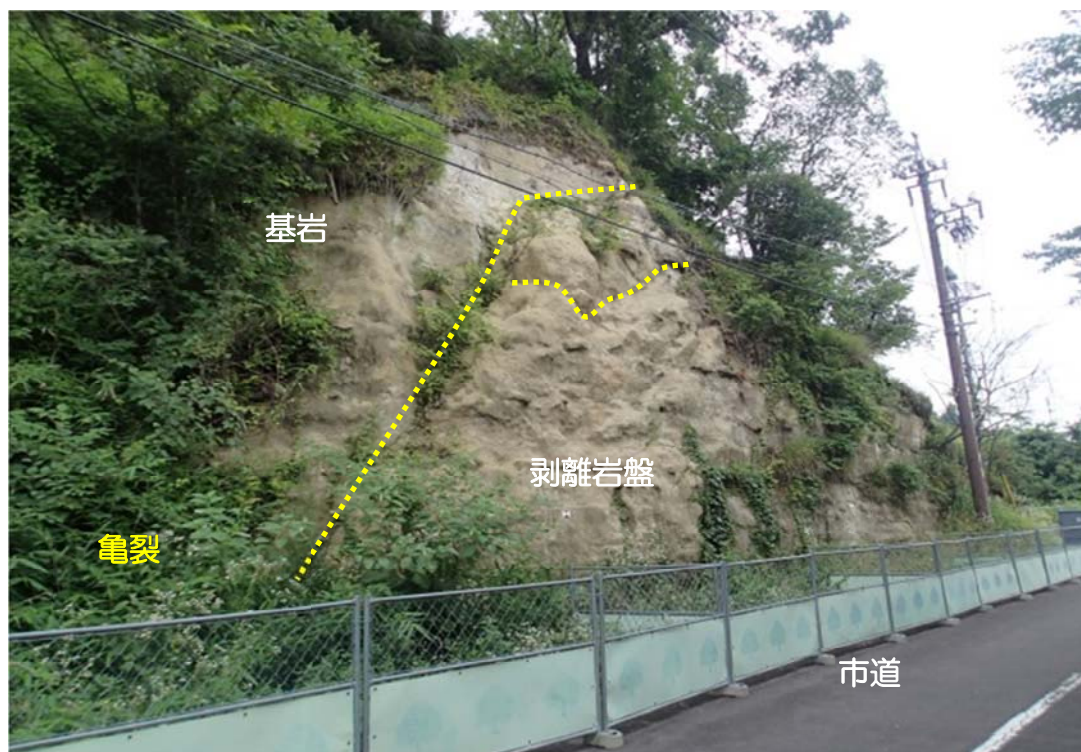
図 5-1 検証斜面現場全景

図 5-1 に示す当該現場は市道沿いの斜面であり、新生代-第三紀-中新世-瑞浪層群に属する凝灰質砂岩が主に分布する。風化に伴い形成された露岩面は幅：25m×高さ：20m の規模であり、過去には豪雨後に斜面頭部の小岩塊が落石したことが報告されている。斜面中腹に縦方向の亀裂が発達し、今後も固着力を失った小岩塊が剥離面より分離して市道へ剥離落石する可能性が懸念された。
