第〇編 既設盛土の耐震性評価方法に関する検討

1. はじめに

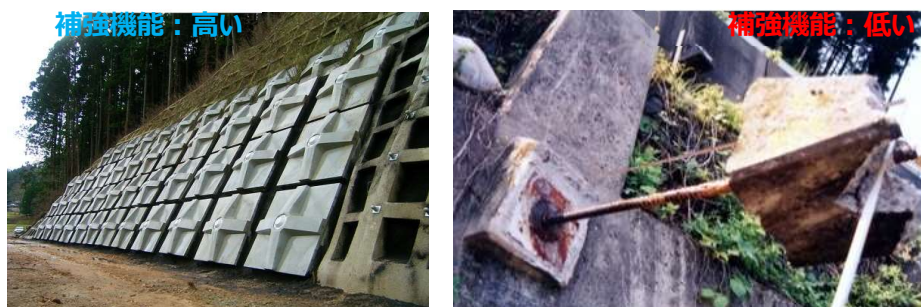
写真-2.2.2 道路盛土における補強機能の良悪例

写真-2.2.2左に示すような规律的に配置され、アンカー工頭にも特に異常が認められない状態であれば、道路盛土に対して確実に抑止力を伝達できているため、補強機能は高いと判断できるが、右図の場合は、アンカー工鋼線が孔内で破断し、頭部に異常が認められる。この状態では当然道路盛土に抑止力が掛かるはずがなく、補強機能としては低いと判断せざるを得ない。

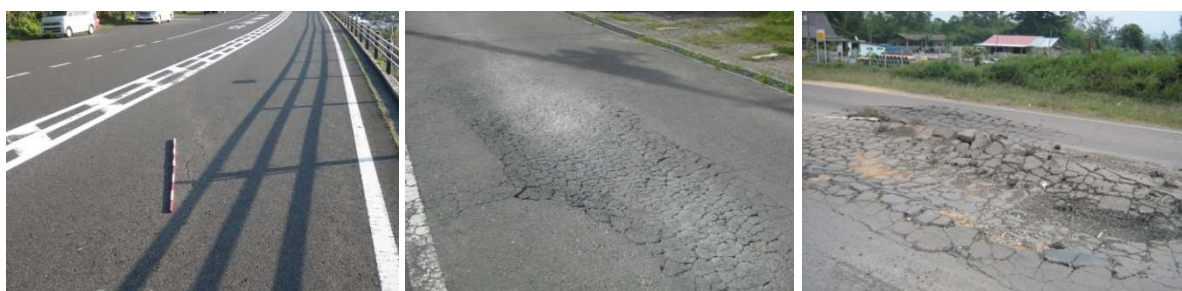
a) は降雨時であってもこの亀裂から盛土内への水が流入を許さない経年劣化程度のヘアクラックである。

b) は亀甲状のひび割れとなり、a) より症状が進行している。亀裂開口量が大きくなっている部分もあり、ここから降雨時に盛土内への雨水の浸入を許す。ただし、部分的な補修を行えば、盛土内への雨水の浸入は防げる（排水機能の回復は可能）。

c) は一般車両の通行が困難な程、陥没の症状が進行し、舗装の劣化が著しい。また、ポットホールができており、降雨時に常時盛土内へ水を供給する。もはや、舗装としての機能を失っており、機能を回復するには、補修のみならず、路盤材の再施工からやり直す必要がある。

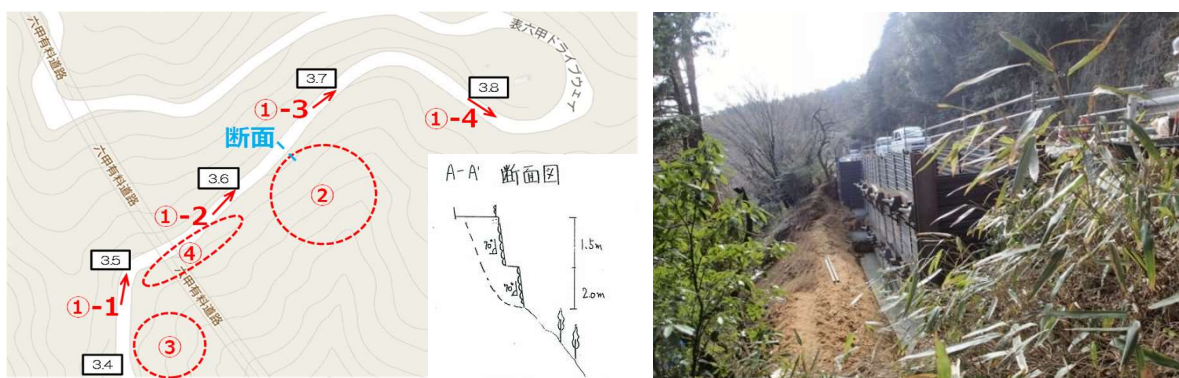
写真-2.2.3 過去に被災履歴があった道路盛土例

写真-2.2.3 で例に挙げる道路盛土は、図内左図に示すように平成 18 年度点検時に盛土法面部で降雨を原因とする肌落ちが確認された。肌落ち自体は軽微で、盛土法面部のみで発生し、基礎部や路面には全く影響が無いことから、通行規制はかけられていない。また、平成 26 年度点検時に同盛土は、図内右図に示すように盛土法面部全面に遮水シートを敷設済みであり、降雨時に路面から流水する表面水は、遮水シートを介して確実に盛土外へ排出可能な状態であることが確認された。

上記のケースを既存調査票の〔履歴 (D)〕で評価すると、表-2.2.5 に示す通りとなり、〔履歴評点 (D)〕は 0 点となる。

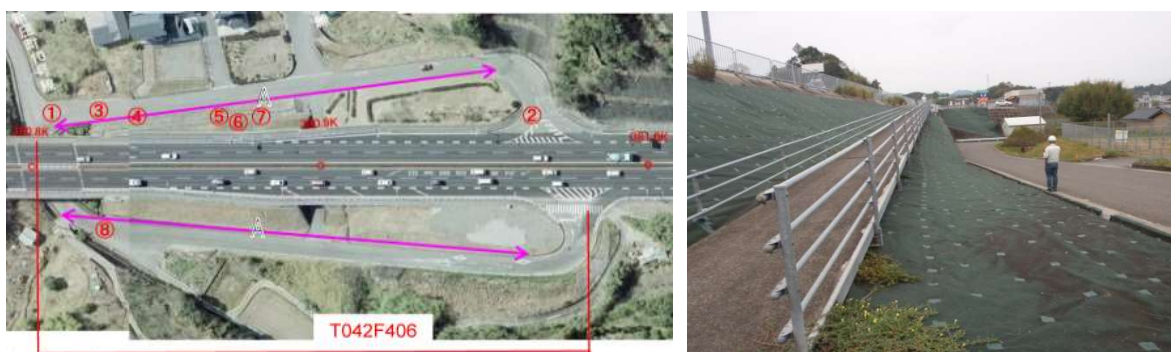
写真-2.4.1 点検道路盛土《管理番号：紀南-Site. 16》全景写真

図-2.4.5 に示す当該盛土は、紀伊新庄駅付近の平坦な安定支持地盤上に位置する両盛土である。盛土上にある道路は、片側 2 車線の国道 42 号線バイパスであり、近郊周辺と比較すると交通量が非常に多く、道路盛土に常時の輪荷重がかかる。このため舗装の劣化が著しく、定期的に舗装の補修を行っている。また、当該盛土は歩道舗装部に路面排水工を整備しておらず、降雨時に発生する表面水が盛土法面に流下するのは必至であった。平成 18 年点検時に、南西側斜面の一部に表面浸食が認められたため、盛土法面を全て遮水及び防草マットを敷設することにより、盛土法面から盛土内への表面水の浸透を防ぐ対策を行っている。点検実施時は、既設擁壁工のヘアクラックからしみだし以外に特に変状は認められなかった。法面保護工を実施して間もないこともあり、当該盛土の健全性は高いと考えられる。

当該盛土のそれぞれの調査票による点検結果を表-2.4.3 および表-2.4.4 に示す。既存調査票ではランク A 相当と評価されたのに対し、改善案ではランク B と 1 段階下位の評価となった。当該盛土は対策工実施により、盛土の安定度は向上されているが、実施直後がゆえに実施対策工が有効であったかの判断は慎重になるべきである。歩道舗装部に路面排水工が整備されていないため、降雨時に路面から表面水が盛土法面に流下するという事実は変わらない。過去に表面浸食が発生した被災履歴があることから、表面水流下に対して、少なくとも施工後 1 年間は敷設した遮水・防草マットが有効であるか否かの経過観測が必要と考える。1 年間の経過観測期間においても、特に新たな変状が認められないようであれば、点検対象から外しても問題のない道路盛土である。上記を踏まえると、ランク B と判定できた改善案は、対策工の導入効果を経過観測すべきことを評価できたという意味で、既存調査票と比較して当該盛土の実情を踏まえた評価ができたといえる。

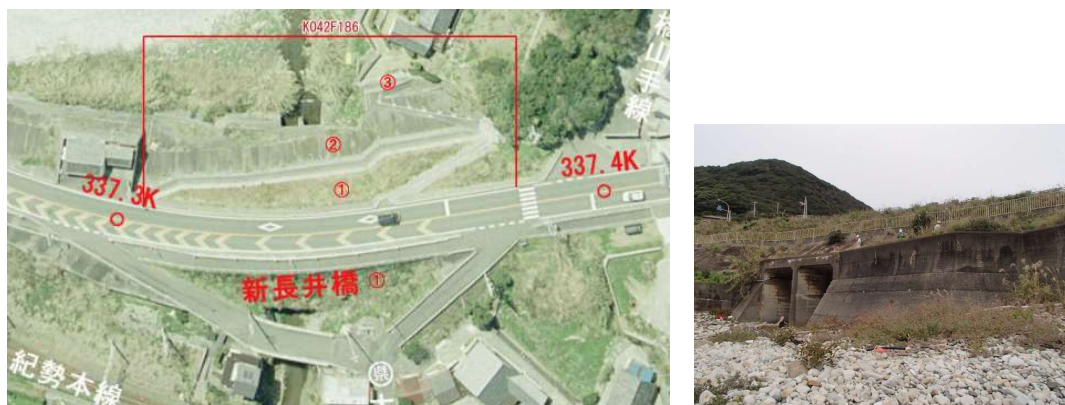
写真-2.4.2 点検道路盛土《管理番号：紀南-Site. 7》全景写真

当該盛土はボックスカルバートの目地欠損部から盛土内へ溪流が常時流入できるため盛土材の吸い出しが進行しているものと判断できる。モルタル吹付工は植物生育による開口亀裂や一部凹凸変形が生じ、盛土内へ表面水が流入する。また、護岸工には押出亀裂が確認できる。したがって、当該盛土は盛土材吸い出しによる地下浸食と、表面水流下による表面浸食が進行していると判断できる。路面は特に優位な変状は認められていないが、このまま浸食が進行すれば、盛土材が空洞化及び湿潤化することにより有効応力が低下し、最終的には路面を巻き込んだ表層崩壊まで起きる可能性がある。

当該盛土のそれぞれの調査票による点検結果を表-2.4.3 および表-2.4.4 に示す。既存調査票ではランク A 相当と評価されたのに対し、改善案ではランク C と 2 段階下位の評価となった。盛土内に水の浸入を許す変状があり、盛土が劣化する可能性が高いのにも関わらず、既存調査票では「構造的なクラック（＝2 点）」のみでしか評価できず、基礎地盤項目（＝崖錐）と併せても要因総点が 3 点にしかならないが、当該盛土に認められた亀裂状況からすれば、配点をもっと高くても釣り合うはずである。また、既設対策工は変状が認められるものの、機能を完全に失っているわけでないため減算値が-10 点となり、総合して-7 点（＝ランク A 相当）と評価されるためである。

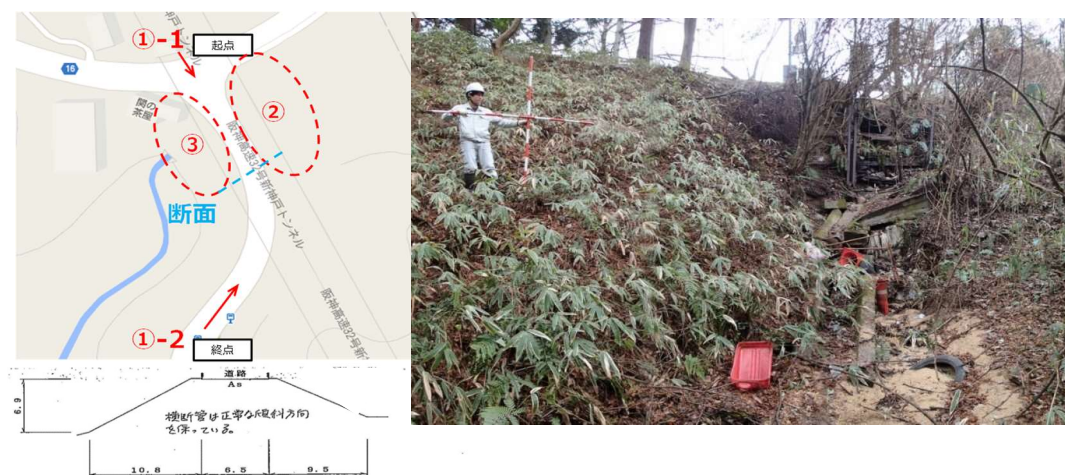
図-2.4.5 点検道路盛土《管理番号：神戸-Site. 2》全景

盛土法面に亀裂等の有意な変状は認められないものの、湧水跡が多数見受けられ、盛土が全体に痩せていた。したがって、降雨時に集中的に集められる表面水による盛土材吸い出しといった地下浸食が進行している可能性が高い。また、盛土材は湿潤化しており、盛土内の地下水位は高い状態にあると考えられる。擁壁工に発生した開口亀裂は、こうした浸食の進行によって擁壁が受ける土圧が変化したためと考えられる。路面が定期的に全面補修されていることを鑑みると、地下浸食・表面浸食の進行につれ、路面を巻き込む表層崩壊まで起きる可能性が推測される。

当該盛土のそれぞれの調査票による点検結果を表-2.4.5 及び表-2.4.6 に示す。既存調査票ではランク B 相当と評価されたのに対し、改善案ではランク C と 1 段階下位の評価となった。地下浸食や表層崩壊等の原因となる「湿潤化」という項目に対して、既存調査票では 6 点と配点が高く設定していることは評価できる。一方、盛土法尻部に既存擁壁工が施工されていると「構造的な対策」と見なされて 4 点減算されるが、「湿潤化」に対する対策でないにも関わらず、この配点は大きすぎると考える。既存調査票でいうならば、「構造的なクラック (=2 点)」に対して有効な対策が「構造的な対策」であり、配点は -2 点であるのが適切である。また「湿潤化 (=6 点)」に対して有効な対策である「地下水排除工」が、既存の -4 点でなく -6 点となっても何も矛盾はない。この不適切な配点のため、総合評価に差が出たものと考えられる。

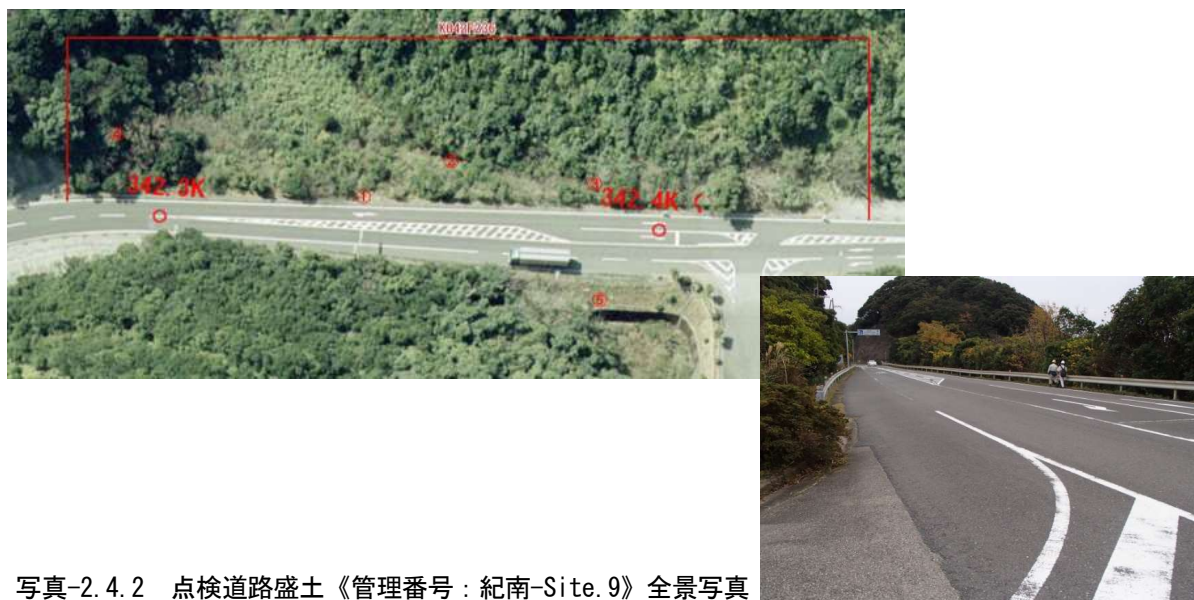
写真-2.4.2 点検道路盛土《管理番号：紀南-Site. 9》全景写真

盛土材吸い出しと縦排水工の土砂閉塞から、地下浸食が進行している可能性が高い。また、盛土材は湿潤化しており、盛土内の地下水位は高い状態にあると考えられる。擁壁工に発生した開口亀裂は、こうした浸食の進行によって擁壁が受ける土圧が変化したためと考えられる。路面が定期的に全面補修されていることを鑑みると、地下浸食・表面浸食の進行につれ、路面を巻き込む表層崩壊まで起きる可能性が推測される。

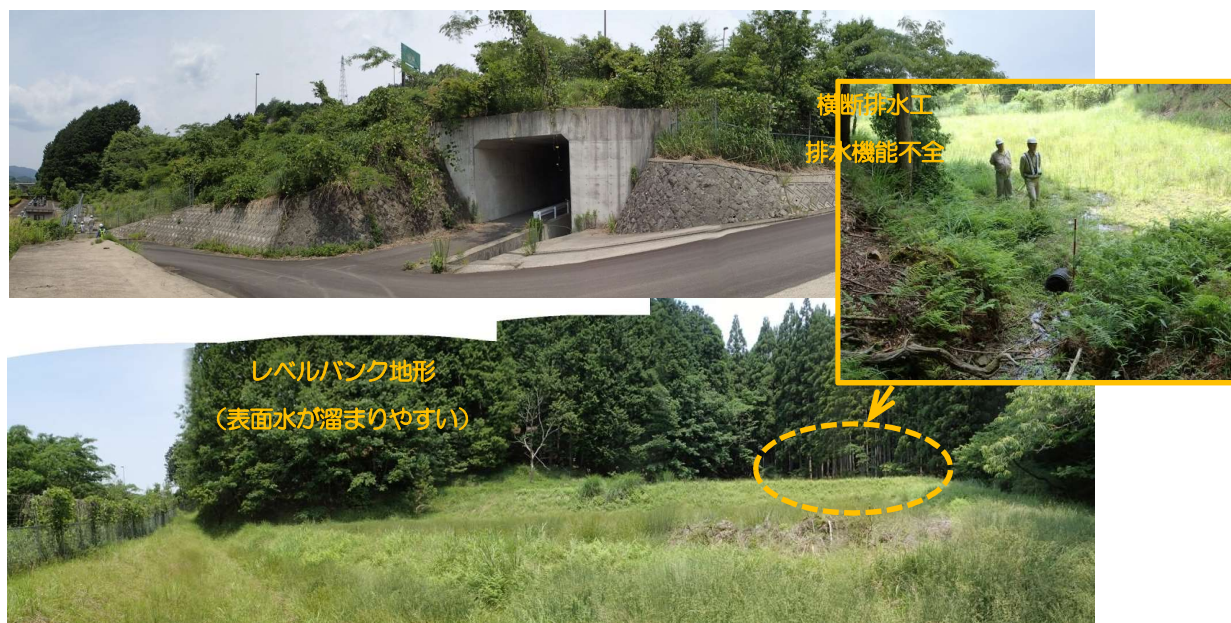
写真-2.4.3 点検道路盛土《管理番号：朝来-Site.1》全景写真

盛土材吸い出しと上流側に敷設された側溝の土砂閉塞ならびに横断排水工の接続不良から、地下浸食が進行している可能性が非常に高い。また、盛土材は湿潤化しており、盛土内の地下水位は高い状態にあると考えられる。路面が定期的に全面補修されていることを鑑みると、地下浸食の進行につれ、路面を巻き込む表層崩壊まで起きる可能性が推測される。

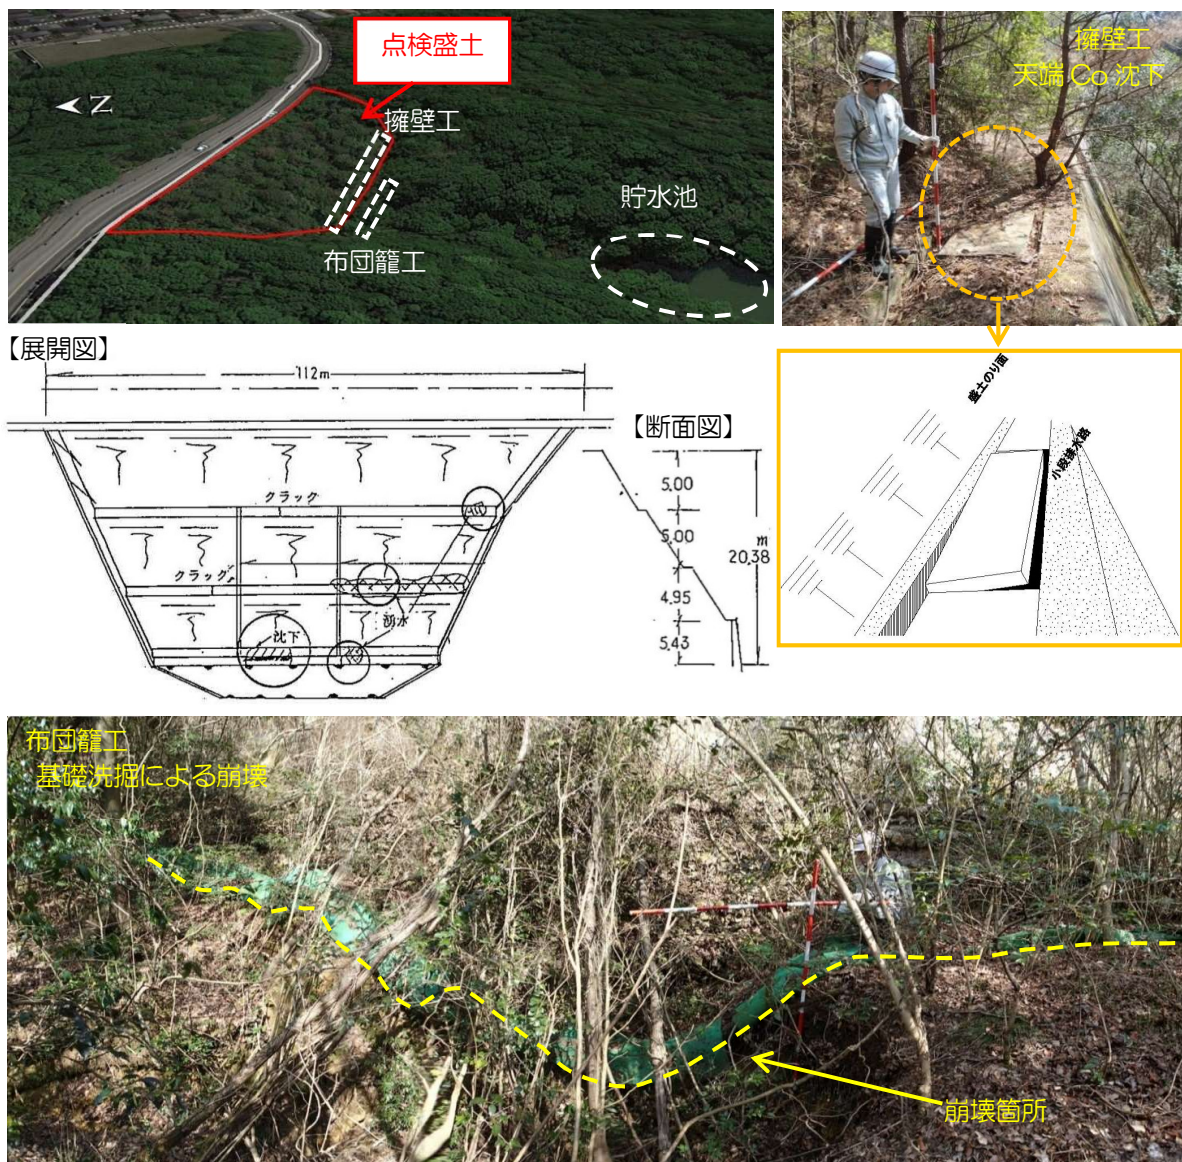
図-2.4.8 点検道路盛土《管理番号：神戸-Site.15》全景

共に「対策が必要」と判定できたが、既存調査票では排水機能の現状を正確に伝達するに至っていない。前述の通り、当該現場は現状保有している排水機能が不足しており、排水施設の改善・補修レベルの対策ではなく、被災を防ぐために優先して、谷埋め盛土の特性に合わせた排水機能の向上を図ることが至上命題である。一方、改善案では「ランク D」と評価することで、不足対策工の指摘や施工優先順位を示すことができた。

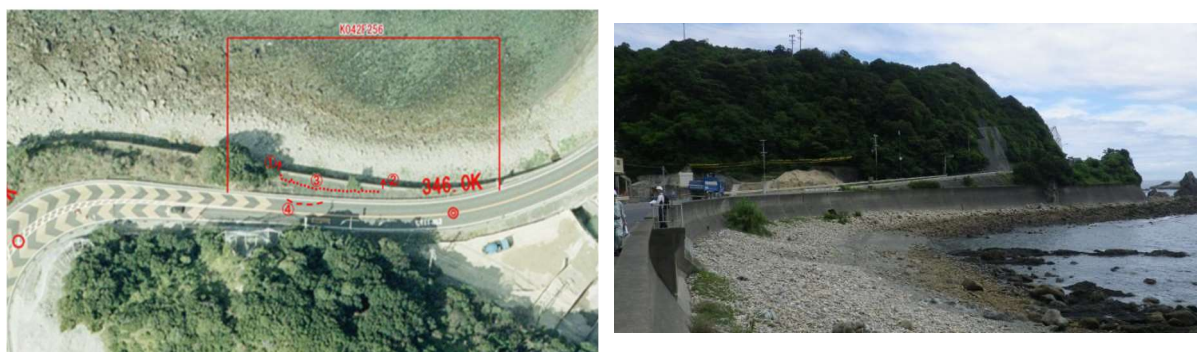
写真-2.4.4 点検道路盛土《管理番号：紀南-Site.10》全景写真

盛土法尻部には護岸工が施工されているが、海岸からの距離は近く、常時ではないが高潮時には波浪の影響を受けることから、護岸表面の浸食や、目地減損部からの海水流入による盛土材吸い出しが確認されている。盛土法面に表面水対策として、モルタル吹付工が施工されているが、背後の盛土材が空洞化して、自重による座屈が生じている。上記より、当該盛土は海岸浸食及び地下浸食が相当進行した状態にあると想定される。2箇所の横断排水工の内、片方の横断排水工は破断し、常時盛土内へ水を浸透しているが、これも浸食による盛土材吸い出しに起因する土圧の変化が原因であると考えられる。舗装は凹凸変形、あるいは線状のひび割れが認められ、排水機能が損なわれる程ではない軽微な状態ではあるが、海岸浸食・地下浸食の進行が進めば、いずれは舗装を巻き込む表層崩壊まで発生する可能性があり、早急に対策が必要であると考えられる。ただし、モルタル吹付工の座屈や、横断排水工の破断は、補修レベルで排水機能を回復させるのは困難であるため、抜本的な対策を要する盛土である。

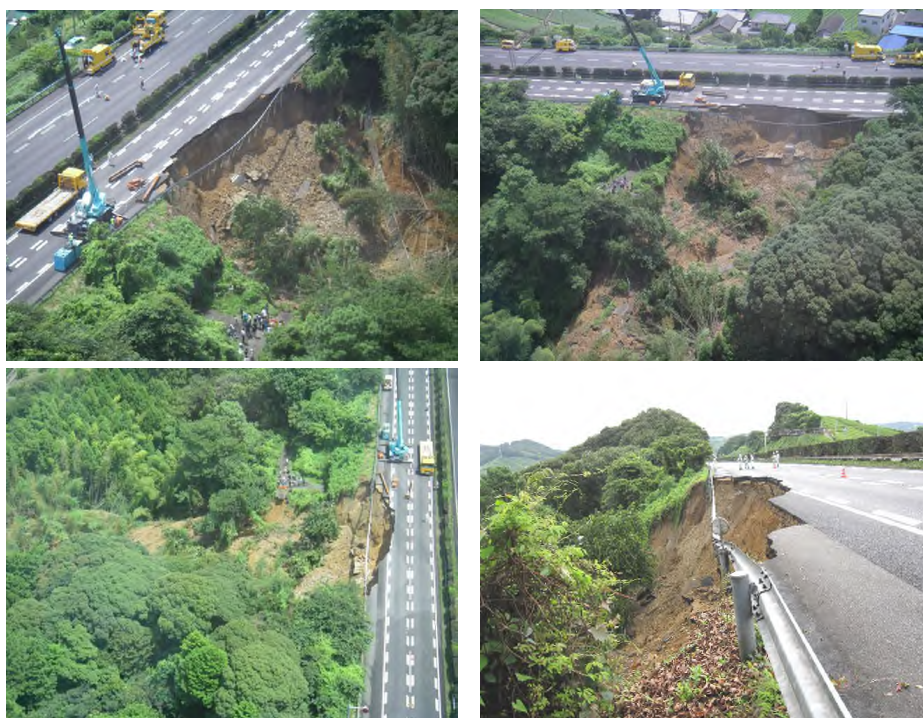
写真-3.1.2 損傷状況の写真

対象地震では牧之原地区以外でも路面のひびわれや橋梁取り付け部の段差などが発生した箇所があったが、いずれも軽微な損傷であり、比較的簡易な補修により復旧することが可能であった。それに対して、牧之原地区の損傷は、高速道路本線の盛土のり面が延長として約 40m にわたり崩落するという大きなものであった。図-3.1.8 に牧之原地区地震災害箇所位置図を、写真-3.1.2 に損傷状況の写真を示した。

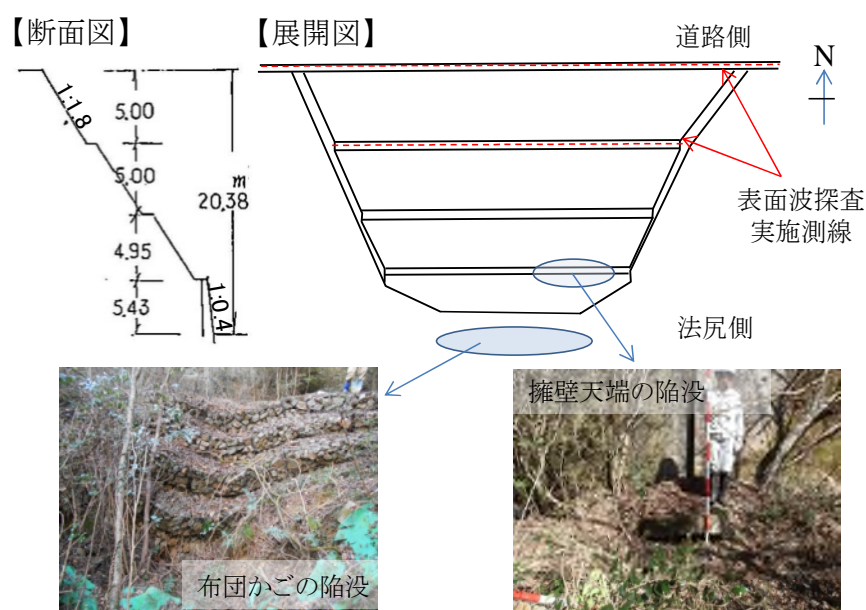
図-3.4.1 対象道路盛土全景および変状の状況

対象とした盛土は丘陵地形に築造された谷埋めの道路盛土であり、盛土高さは約 20m である。図-3.4.1 に、盛土全景に合わせて、一次調査として実施した現地踏査により確認された変状等を示している。現地踏査の結果から、①排水溝の破損やつまり、②盛土のり面全体の湿潤化、③のり尻部に設置しているふとんかごの基礎地盤の洗掘による崩壊、④擁壁天端部の沈下などが確認された。とりわけ、排水機能の不具合に起因して、盛土内部の飽和化および強度低下をもたらしている恐れがあることから、二次調査を実施することとした。
