宅地地盤の安全性について

明石工業高等専門学校 鍋島康之

平成21～23年度 兵庫県南部地震を後世に伝承するための研究委員会

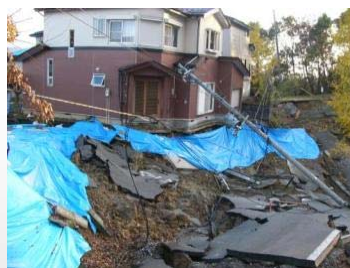
大規模腹付け型盛土被害状況

道路被害

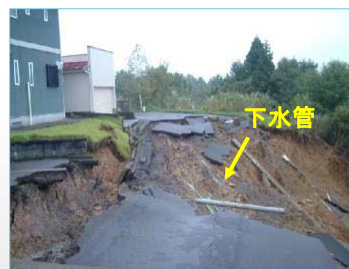
道路被害と下水道被害

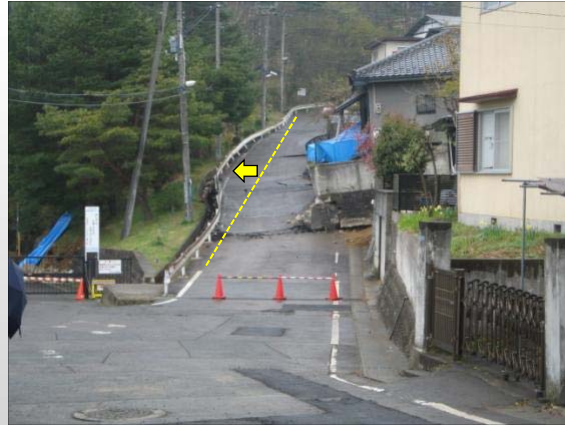
谷埋め型盛土崩壊

東北地方太平洋沖地震(2011年) 宮城県仙台市青葉区折立
