神戸市における 盛土構造物の耐震化について

神戸市建設局道路部工務課 前田 英輝

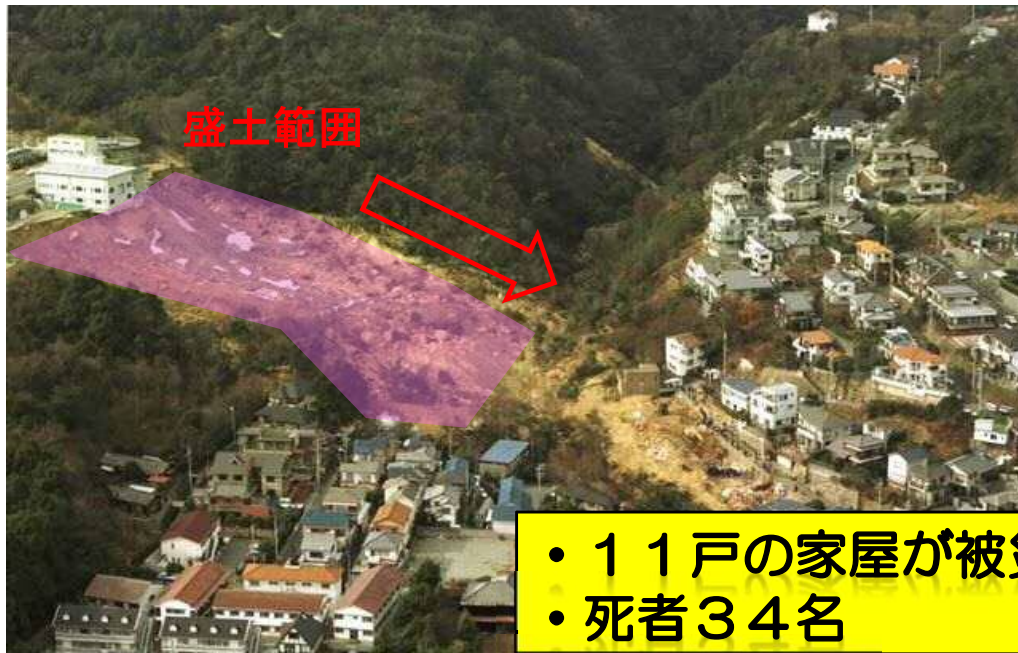
- ・ 西宮市仁川地区における滑動崩落

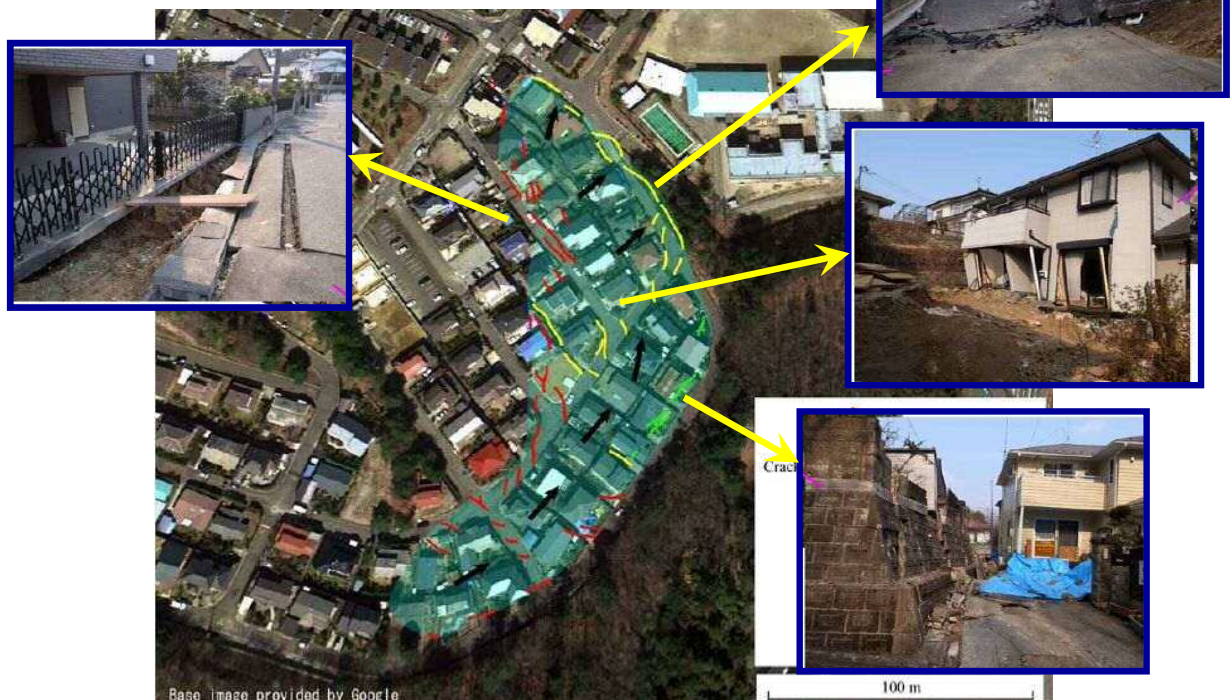
- ・ 仙台市折立地区における滑動崩落

地震時における 宅地盛土崩壊箇所の共通点

- ①大規模盛土造成地における
地下水や旧谷筋の水みち
- ②造成年代が古い(宅造法施行前など)
- ③排水施設の不備

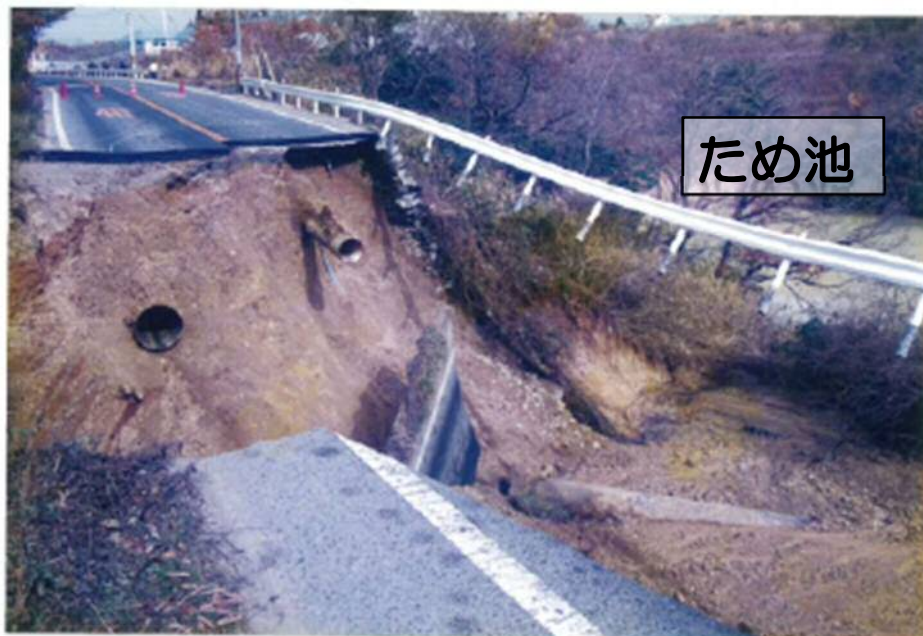
- ・ 神戸市西区におけるため池沿い道路盛土の崩落

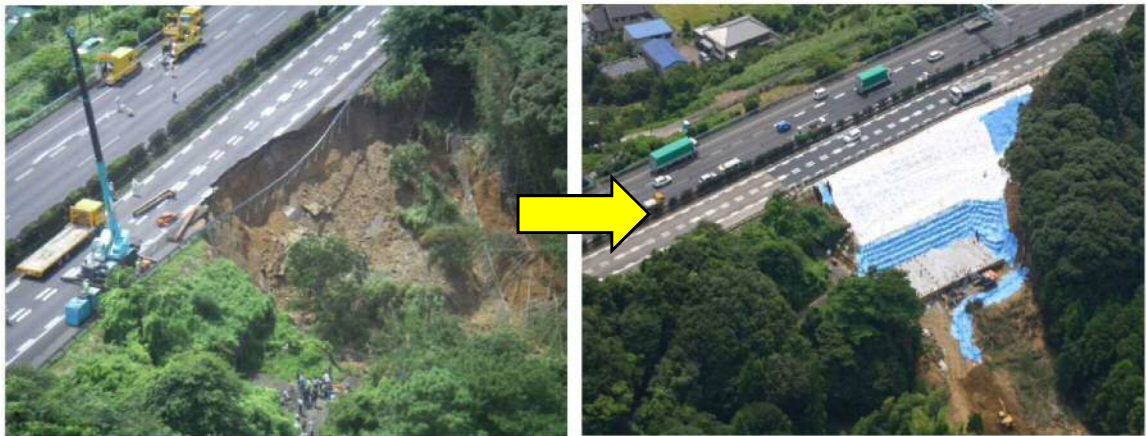
- ・ 東名高速道路(牧之原SA付近)における道路盛土の崩落

☆お盆シーズンのため、4日で応急復旧を図った。

地震時における 道路盛土崩壊箇所の共通点

- ①地盤のある地形条件と
盛土内の状況(土質・地下水位など)
- ②周辺支持地盤が軟弱
- ③地下埋設物の損傷

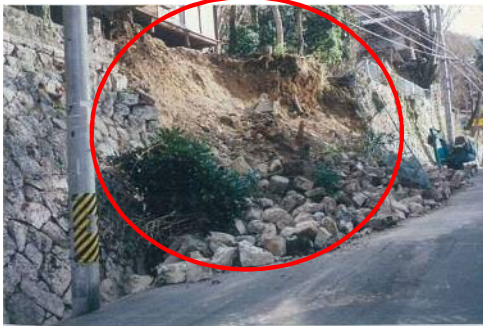
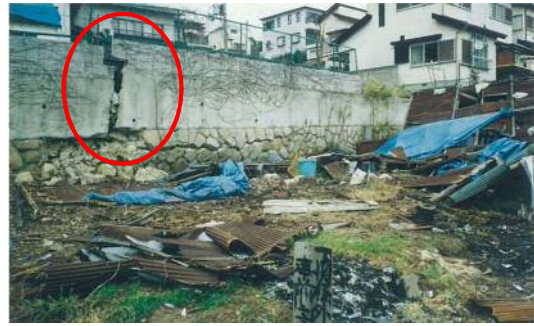
- S37に施行された宅造法の技術基準に適合しない空石積擁壁や増積擁壁に被害が集中

- 一方、宅造法の許可を受けた擁壁はほとんど被災せず
→ 地震に対して一定の安全性を有していた。
- ただし、新たな被災形態が確認された..... →

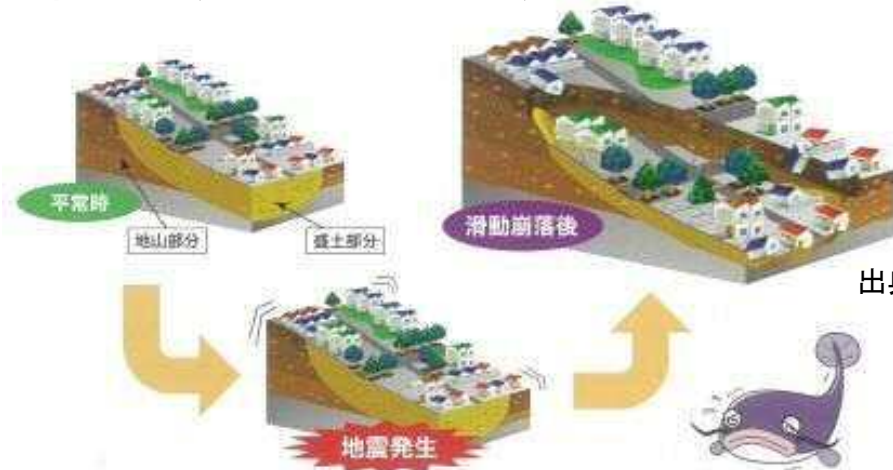
- 滑動崩落とは、地震時に宅地盛土が盛土底面部をすべり面にして、旧地形に沿って流動・滑動・崩落する現象
- H16新潟中越地震やH23東日本大震災でも滑動崩落現象が発生

- このような被災形態は、将来発生が予想される南海トラフ巨大地震のような継続時間の長い地震動の時に起こりやすいと言われている！ →

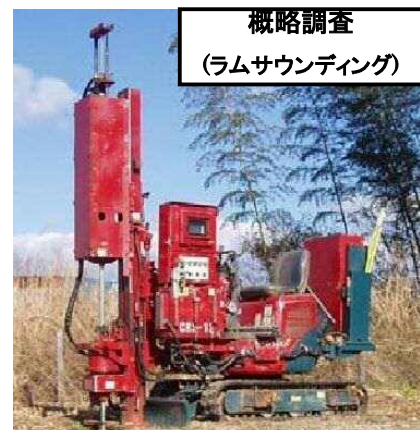
概略調査
(ラムサウンディング)

○まず概略調査(1.5次スクリーニング)

- 地質構成(砂質土、粘性土、...) **現在進行中**
- 造成年代(宅造法施行前の造成かどうか)
- 盛土内に地下水があるか否か

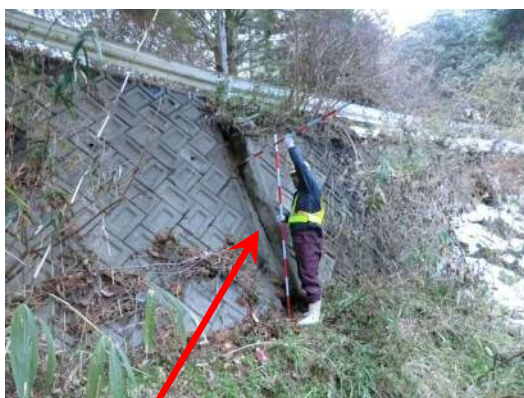
擁壁の前傾？押し出し？

- この20箇所について、既存資料(防災カルテなど)の確認や現地踏査を行い、災害シナリオの想定やその可能性を検証する。

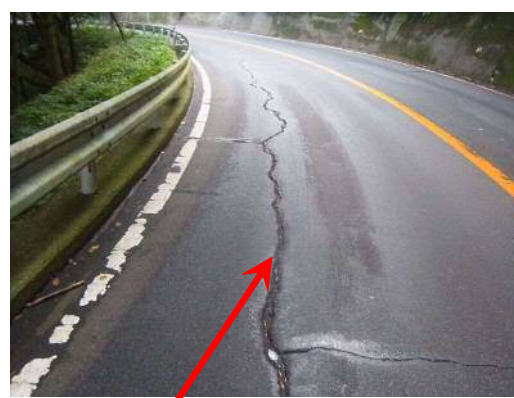
舗装上のクラック
