E-ディフェンスで実施された 実大ため池堤体の振動実験について

災害対策セミナーin神戸 神戸国会会議場にて
平成29年 1月 23日(月)
神戸大学大学院農学研究科
澤田 豊

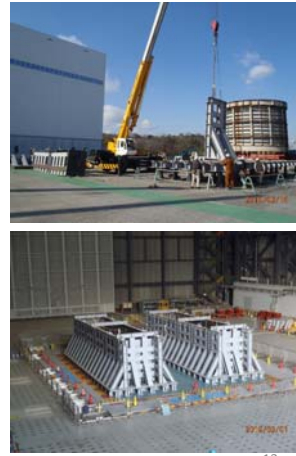
実験土槽

- 105t/基, 幅12.588m, 高さ3.55m, 奥行き2.5m
- 土槽上部には補強用と計測用を兼ねたH鋼
- 水の飛散による外部への流出を防止
→ヘチマロン+ビニールシート

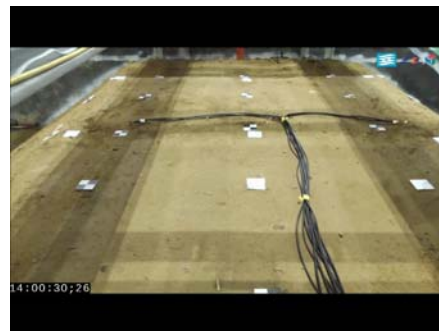
遮水シート工法

13秒付近で天端にクラック発生

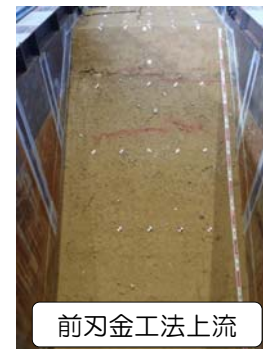
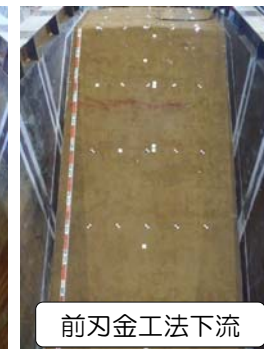
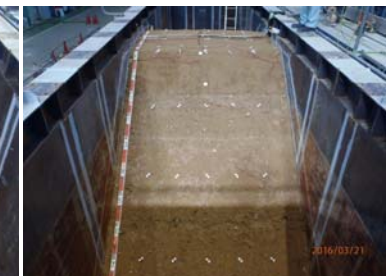
L2加振後堤体状況

- ・ 前刃金工法の堤体には上下流法面に5~15cm程度のクラック
- ・ 遮水シート工法には天端に大きなクラック, 上流法面に小さなクラック
