テーマ3

神戸JIBANKUNの活用

（２）地盤図による下水道管渠を対象とした健全度の評価および予測に関する研究

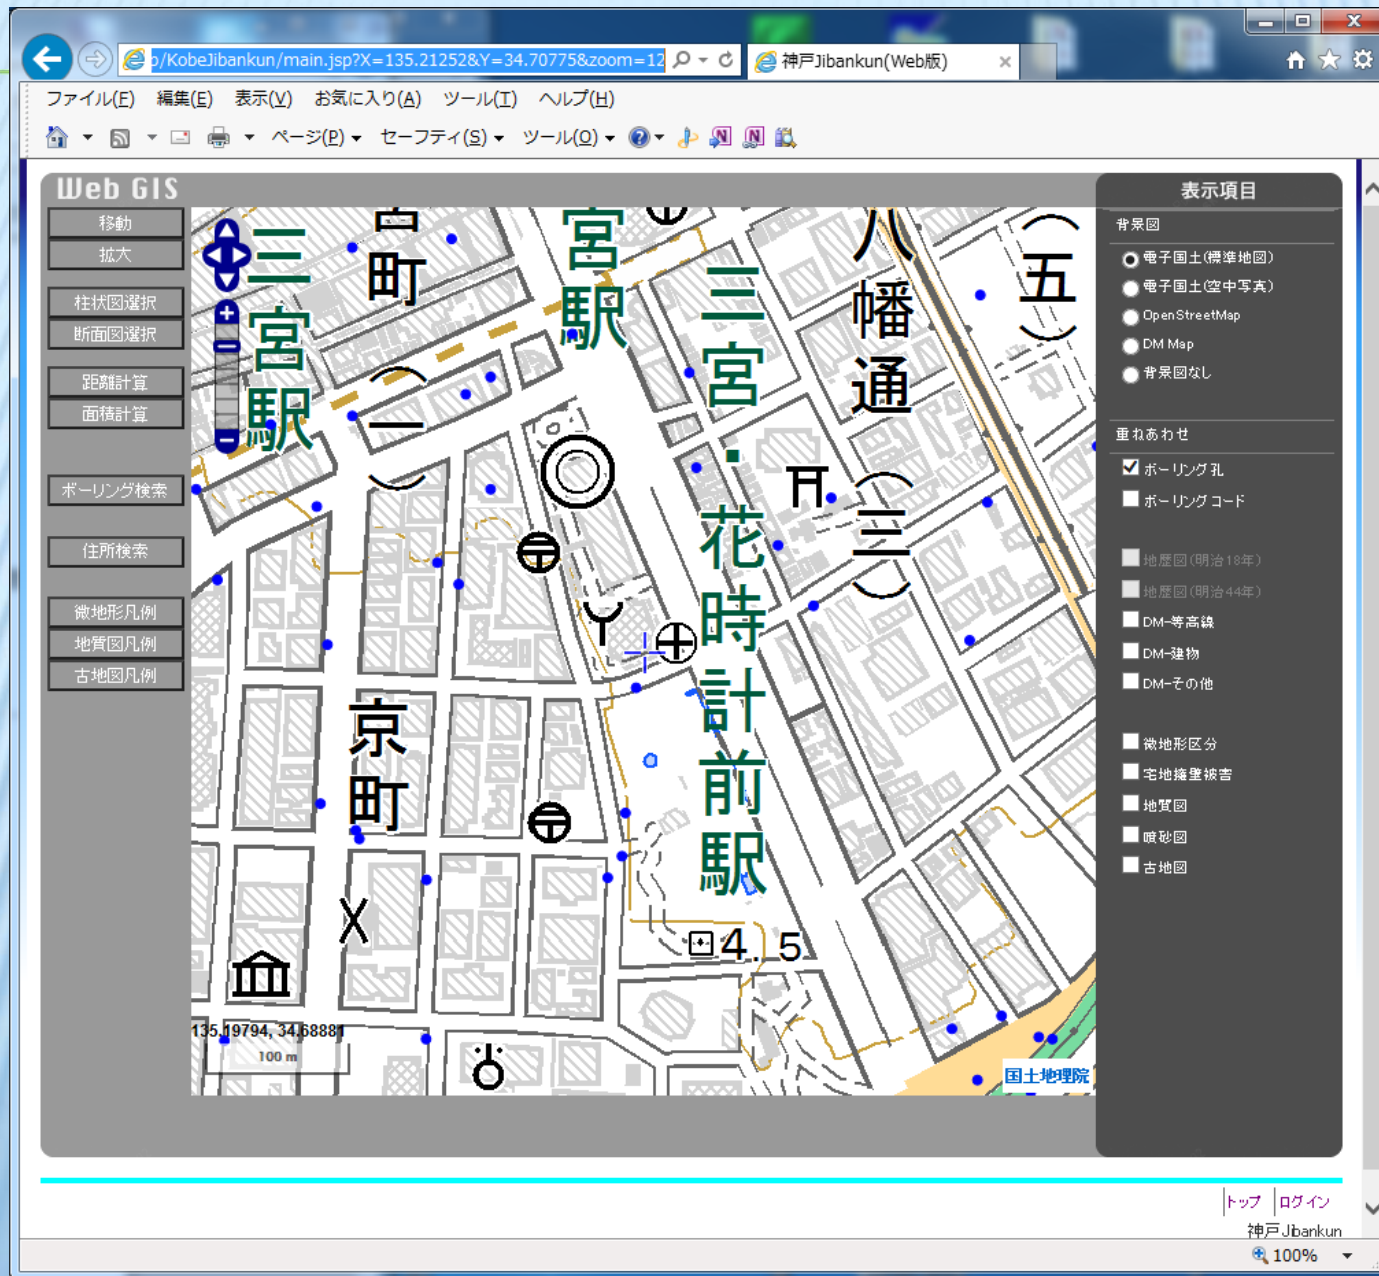
■ 拡大図 : 青丸がボーリングデータ

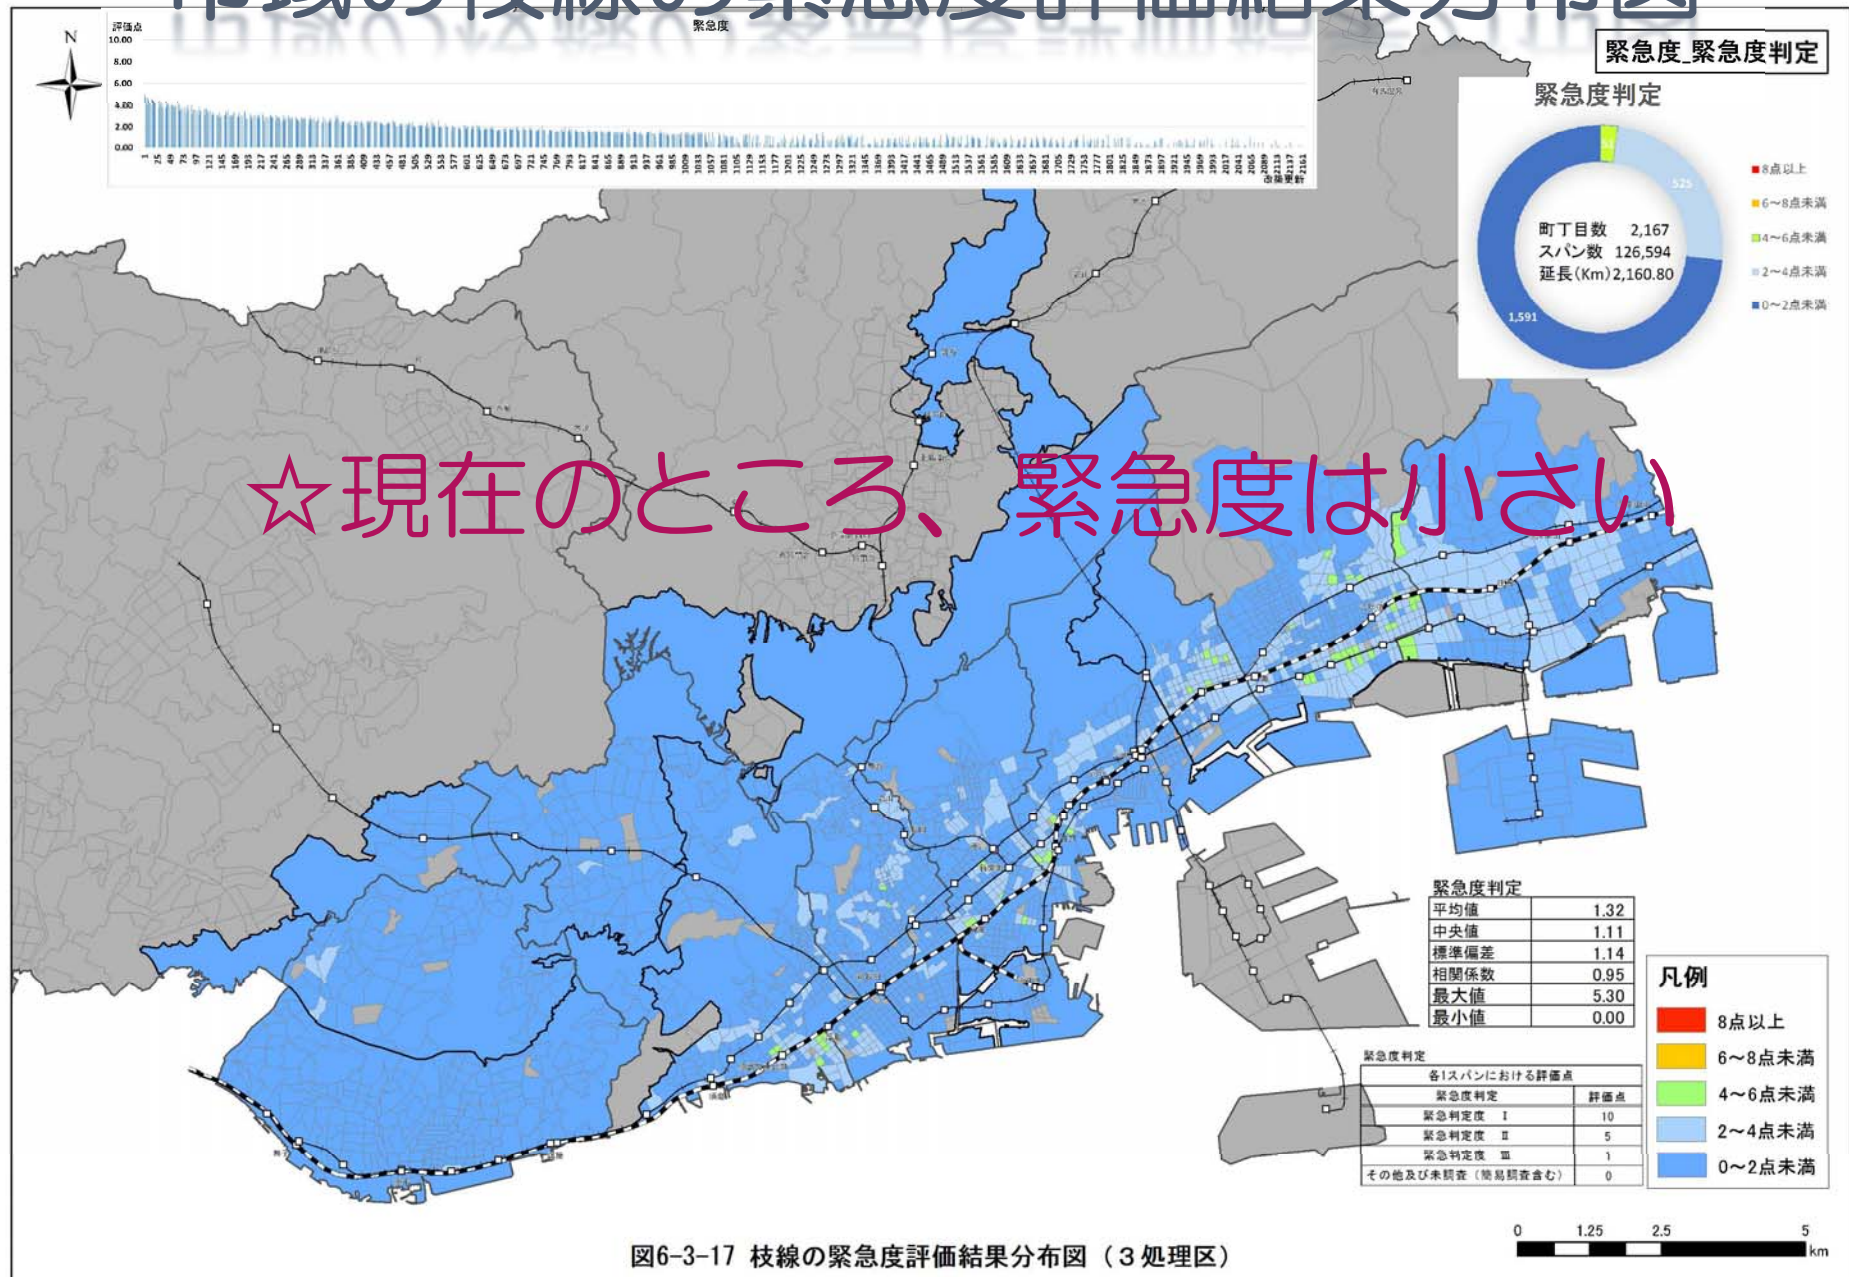
市域の枝線の緊急度評価結果分布図

☆現在のところ、緊急度は小さい
年数が経過し、管年齢は増加している

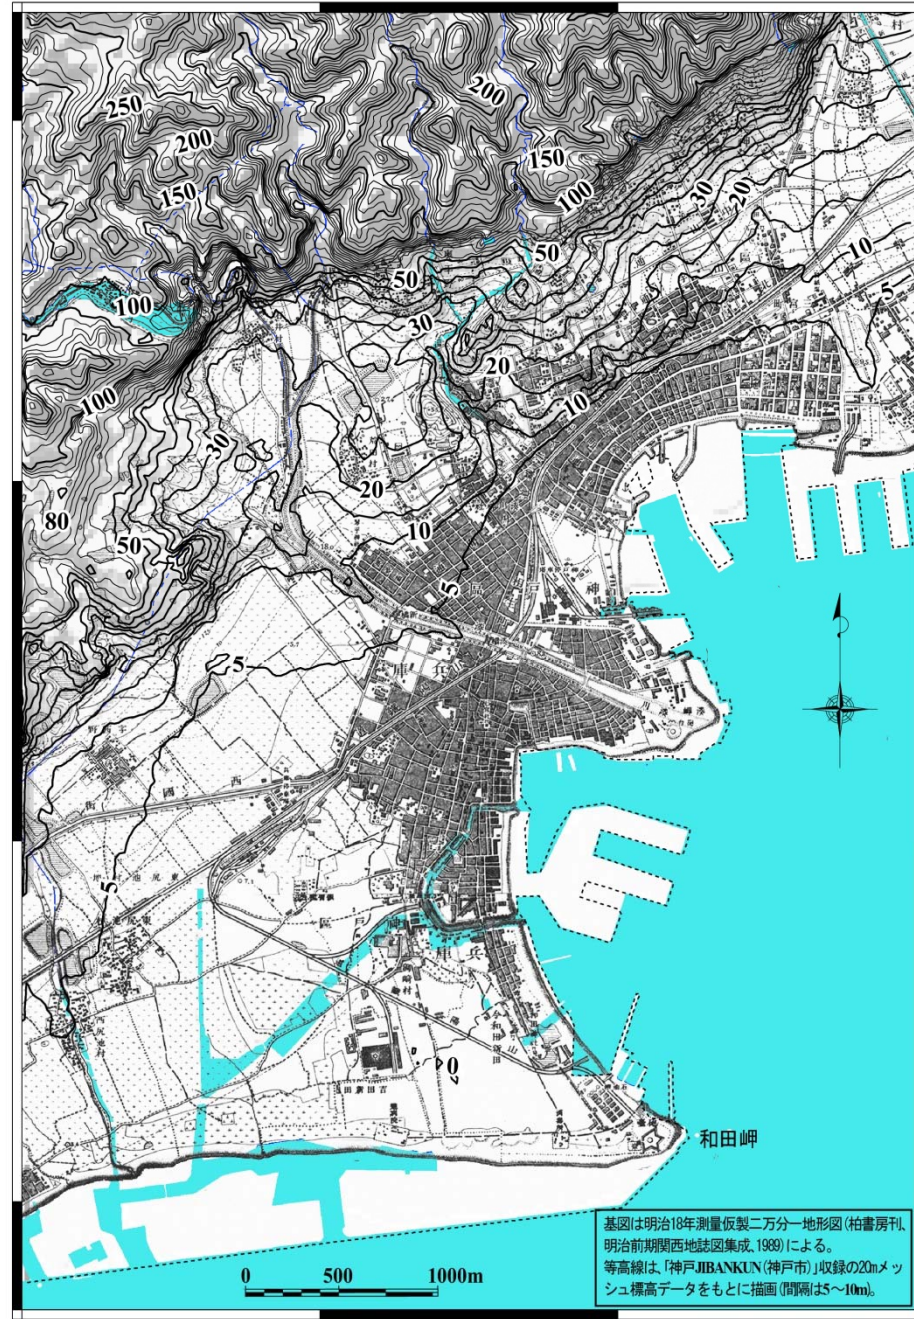
旧地形

- 明治18年(1885)に測量された地図
- 兵庫港や和田岬南部の埋め立て前のオリジナルの地形が表されている
- 市街地域は海岸部の一部分に限られ、神戸市の人口は今の1/10以下
- このころの湊川(旧湊川)は、雪御所町付近から南東方向に流路を変え、いまの東川崎町で神戸港へ流れ込んでいる

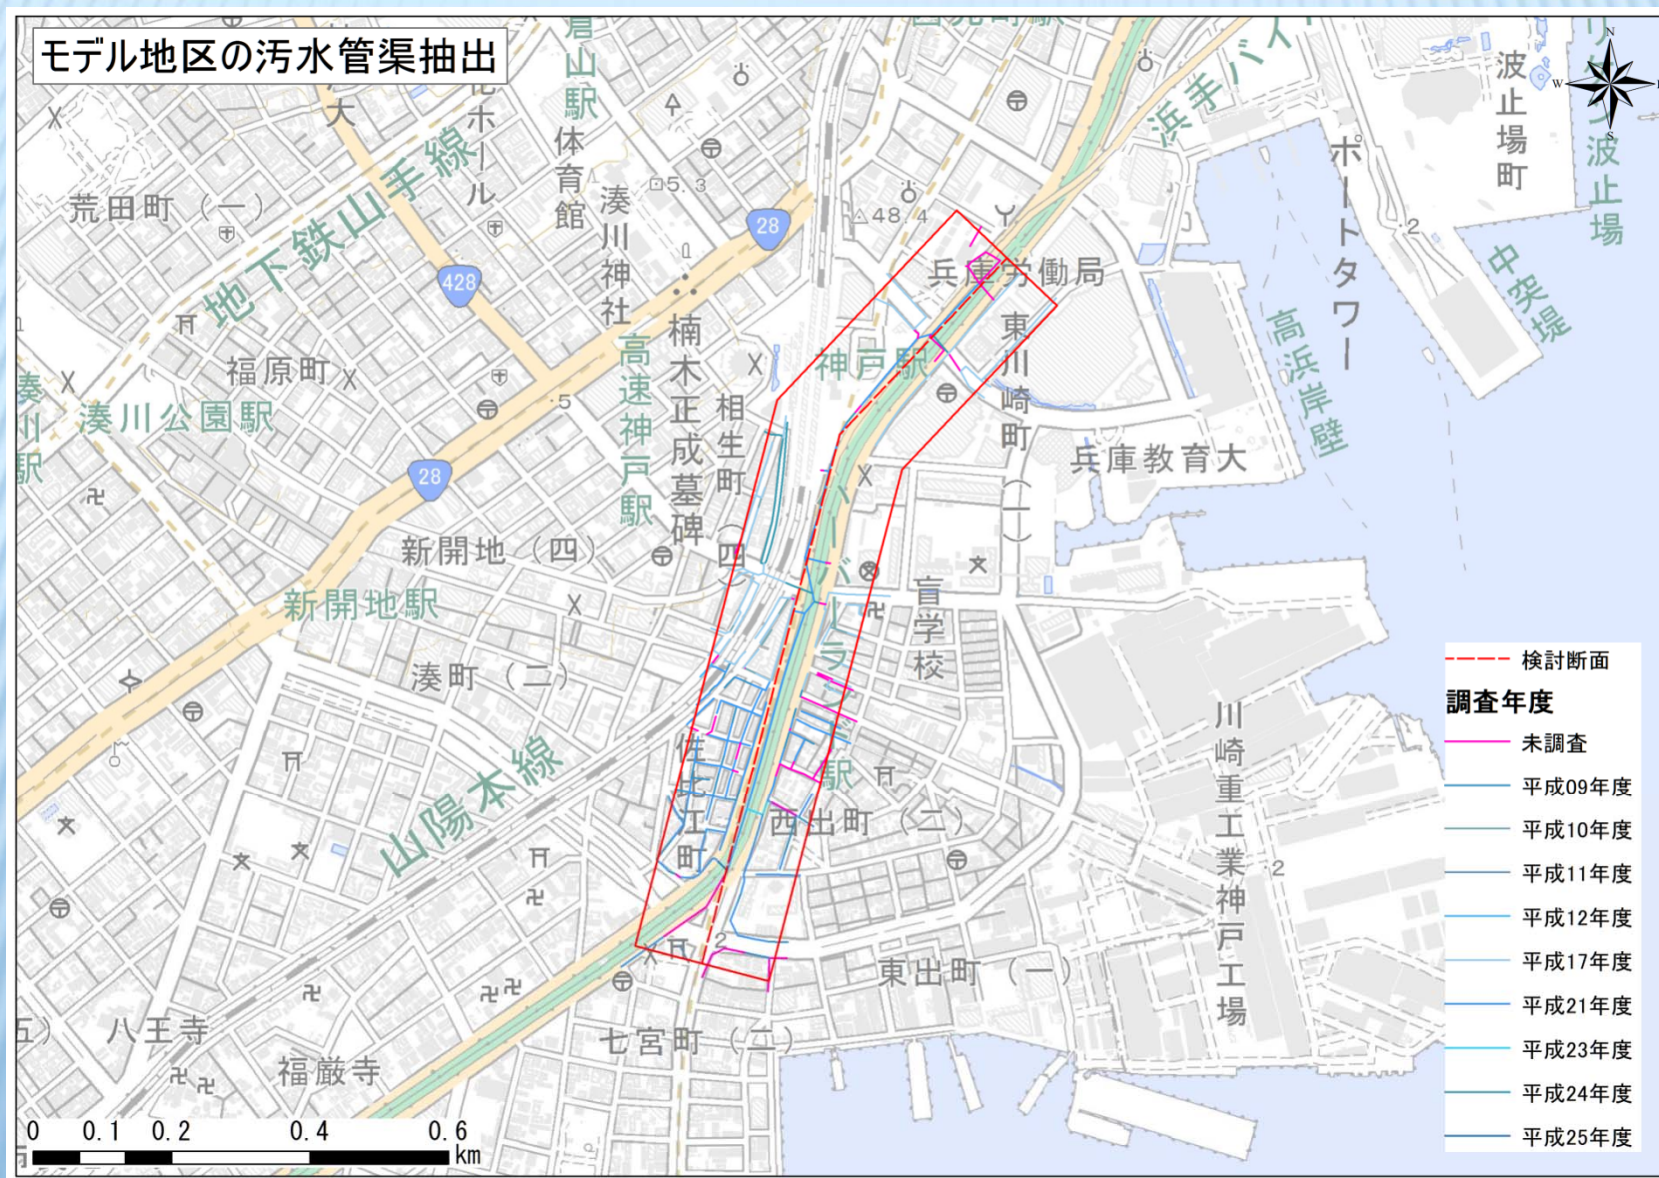
神戸駅周辺の污水管渠

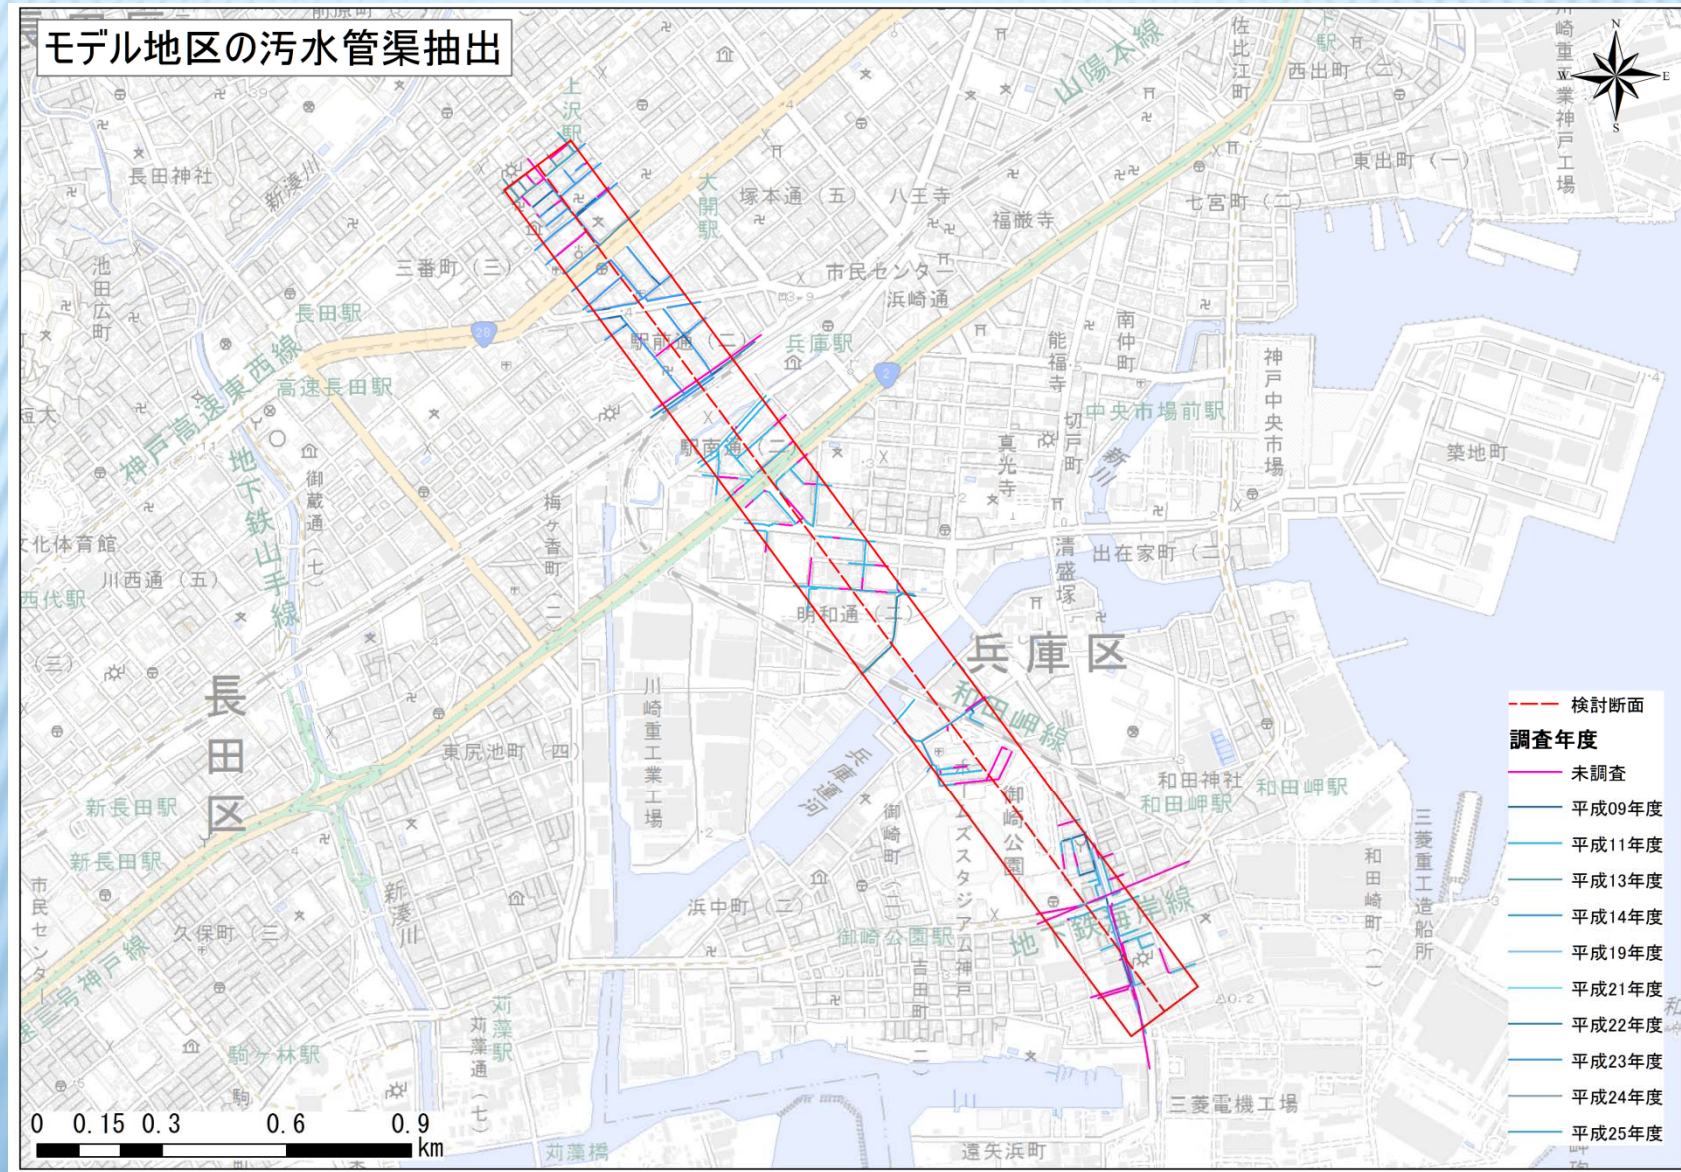
和田岬周辺の污水管渠
