第〇編 既設盛土の耐震性評価方法に関する検討

1. はじめに

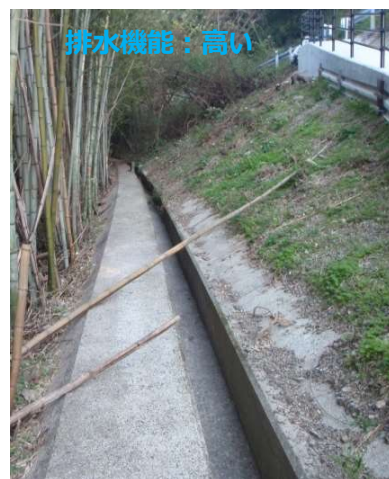
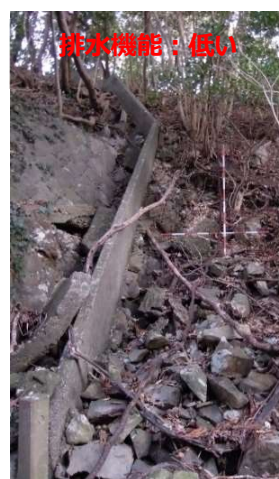
例えば、写真-2.2.1左に示す側溝は上位にある舗装・盛土法面から流下する表面水を確実に集水し、盛土外へ排水できるため、排水機能は高いと判断できる。

一方、右図の側溝は底板が滅損しており、路面・盛土法面より集水した表面水を盛土外に排水せずに盛土内へ浸透させてしまうことから、排水機能は低いと判断できる。

写真-2.2.1 道路盛土における排水機能の状態の評価例

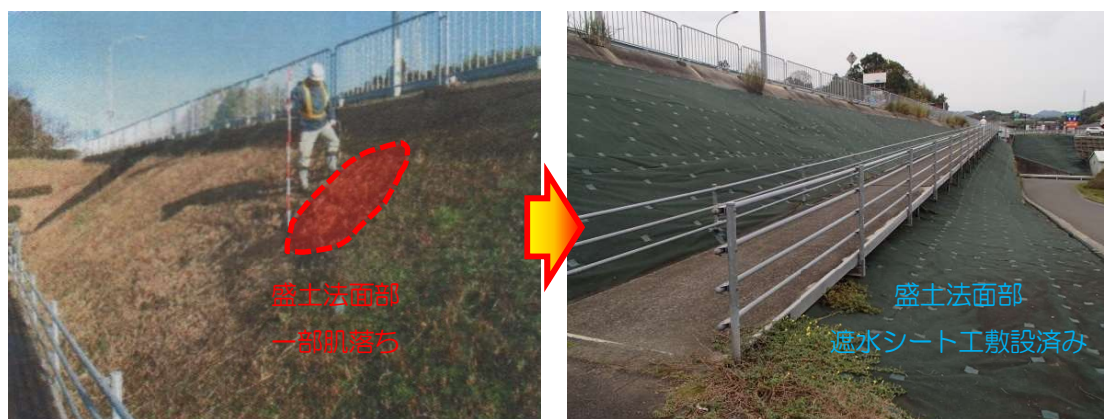
写真-2.2.3 で例に挙げる道路盛土は、図内左図に示すように平成 18 年度点検時に盛土法面部で降雨を原因とする肌落ちが確認された。肌落ち自体は軽微で、盛土法面部のみで発生し、基礎部や路面には全く影響が無いことから、通行規制はかけられていない。また、平成 26 年度点検時に同盛土は、図内右図に示すように盛土法面部全面に遮水シートを敷設済みであり、降雨時に路面から流水する表面水は、遮水シートを介して確実に盛土外へ排出可能な状態であることが確認された。

写真-2.2.3 過去に被災履歴があった道路盛土例

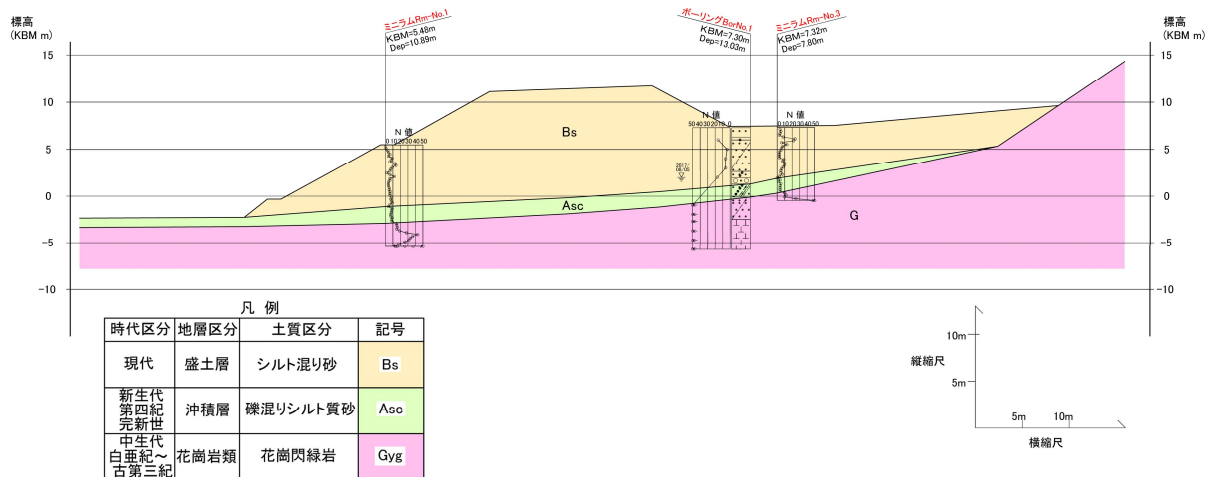
図-2.4.7 原位置試験結果に基づき作成した地質断面図

安定性の評価を行うため、表-2.4.16に示す土質定数を用いて安定解析を実施しており、各安全率 F_s は、常時： $1.16 < 1.20$ 、地震時（レベル1）： $0.94 < 1.00$ と共に必要安全率を下回る結果が報告されている。

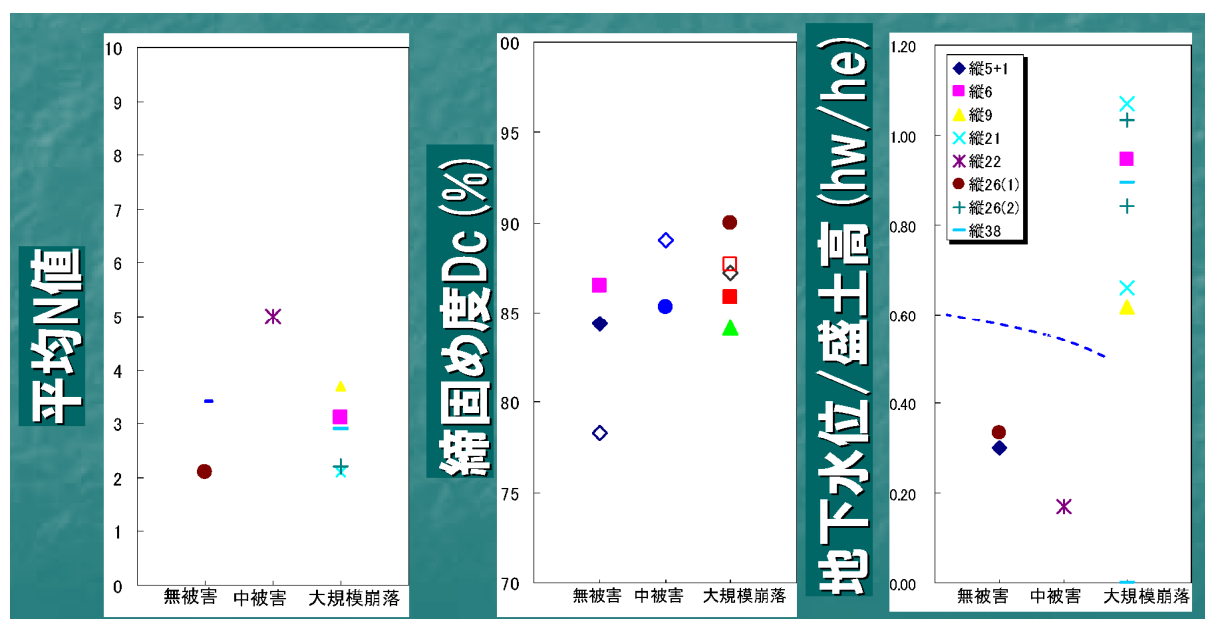
能登有料道路の被災形態について興味深いのは、同じ高盛土構造においても被災を生じていない盛土もあれば、法尻の耕作地にまで崩土が達するような大規模な崩壊を生じているものが混在することである。図-3.1.2 に示すように、盛土高 15m を超える箇所については、被害の程度に拘わらず地盤調査が実施されている。被害箇所、無被害箇所とも N 値、締固め度は一般の道路盛土と比べて低い傾向が確認されたが、大規模崩壊箇所では法尻付近の盛土内水位が高い傾向が確認された。このことは、盛土性状と被災の関係は不明であるが、盛土性状に拘わらず地下水位が低ければ地震時に崩壊をもたらすような大規模な変状は抑えられること、盛土内の地下水位が崩壊発生に大きく拘わっていることを示唆していると考えられる。

図-3.1.2 地震被害と道路盛土の性状の関係

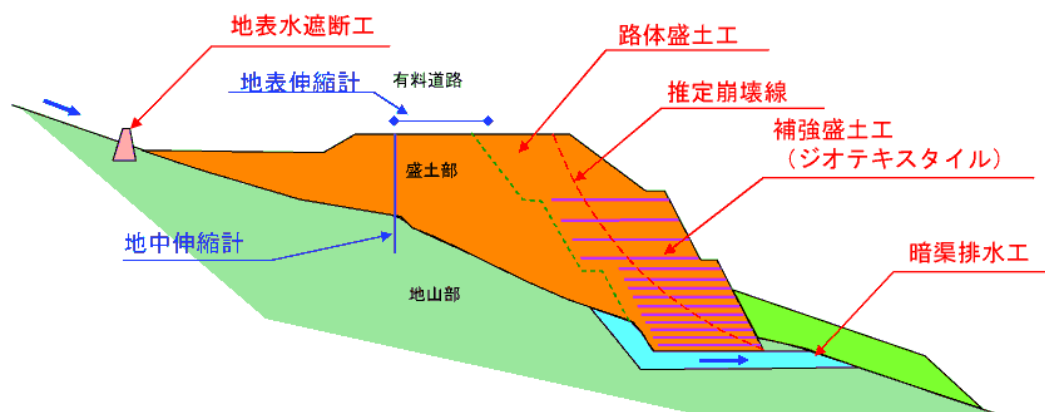
図-3.1.3 能登有料道路地震被害 本復旧工の基本方針概念図

本復旧工は図-3.1.3 に示すように、①地表・地下水の遮断工，②暗渠排水工，③補強盛土工を施すことを基本としている。

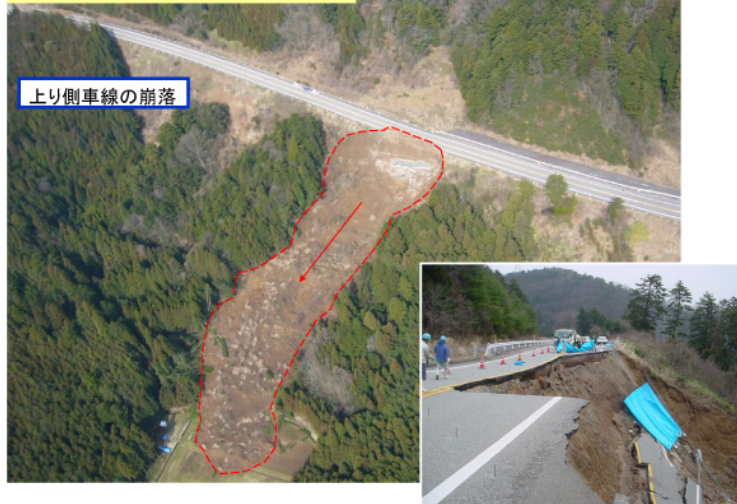
縦-6 (被災時H19.3)

写真-3.1.1(a) 能登有料道路地震被害状況写真 (5.6kp、縦-6)

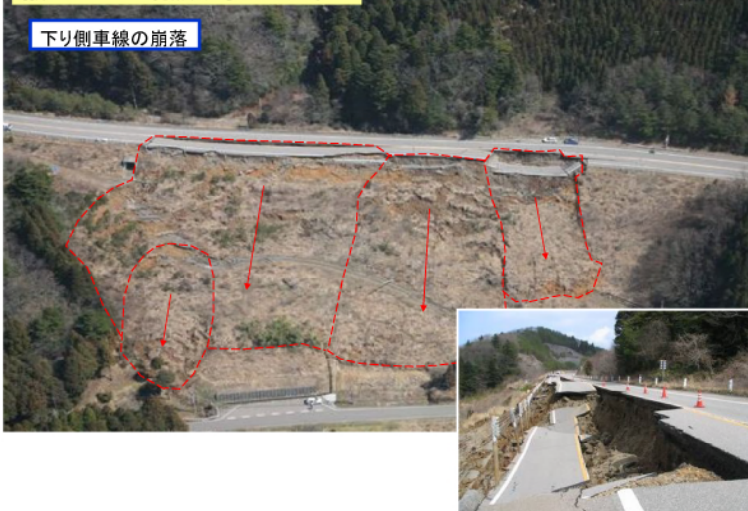
縦-9 (被災時H19.3)

写真-3.1.1(b) 能登有料道路地震被害状況写真 (6.3kp、縦-9)

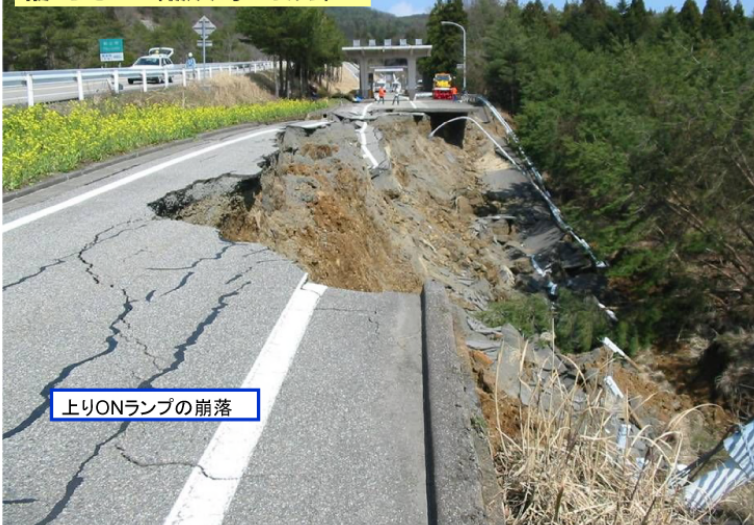
縦-10 (被災時H19.3)

写真-3.1.1(c) 能登有料道路地震被害状況写真 (10.6kp、縦-10)

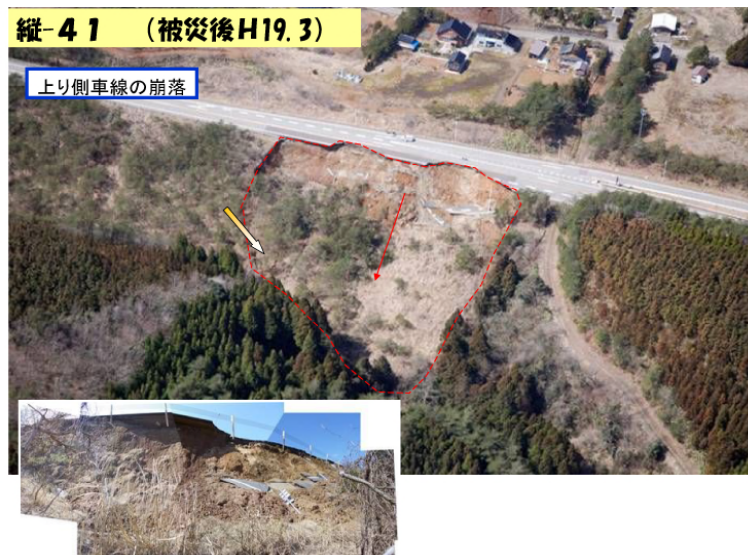
写真-3.1.1(j) 能登有料道路地震被害状況写真 (22.2kp、縦-41)

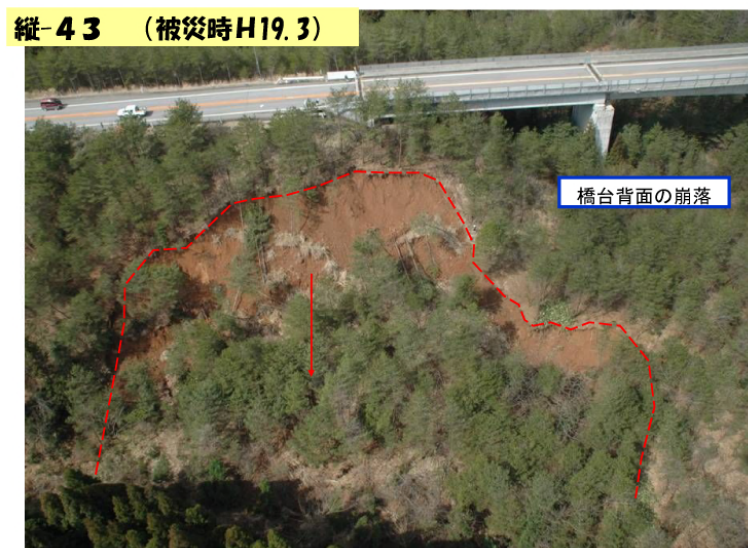
| 路線名 | 区間 | NO. | 被災箇所 | kp | 被災状況 | 仮復旧 | | 本復旧 | |
|---|---|---|---|---|---|---|---|---|---|
| | | 縦-43 | 穴水町宇留地 | 24.1～24.6 | 盛土崩落 (上下線) 橋台背面陥没 ウイング損傷等 | 4/27 | 橋台背面補強土盛土 ウイング補修 | H19年度内 | 改良土盛土工、排水工、 橋梁の耐震補強 |

写真-3.1.1(k) 能登有料道路地震被害状況写真 (24.1～24.6kp、縦-43)

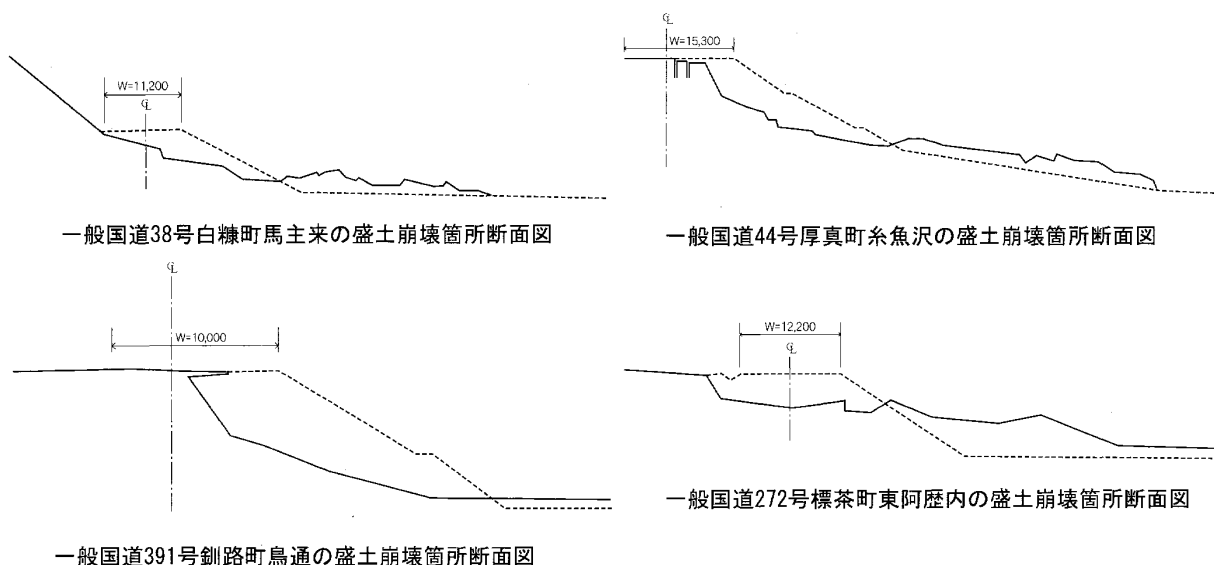
図-3.1.4 1993年釧路沖地震による道路盛土の崩壊断面

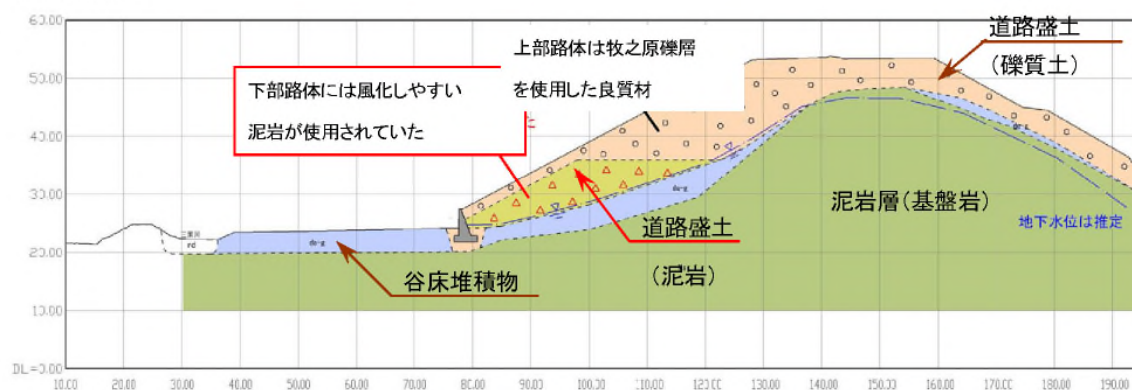
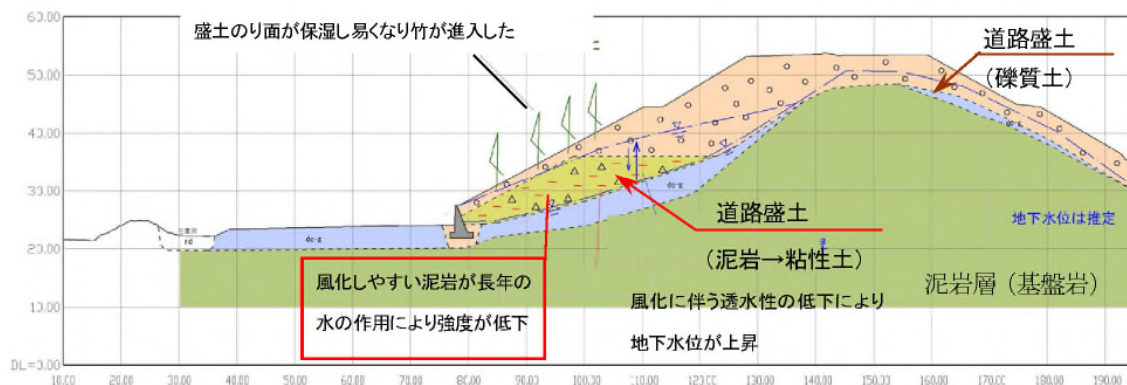
図-3.1.14 のり面崩落のメカニズム

以下に今回整理されたのり面崩落のメカニズムについて示す。(図-3.1.14)

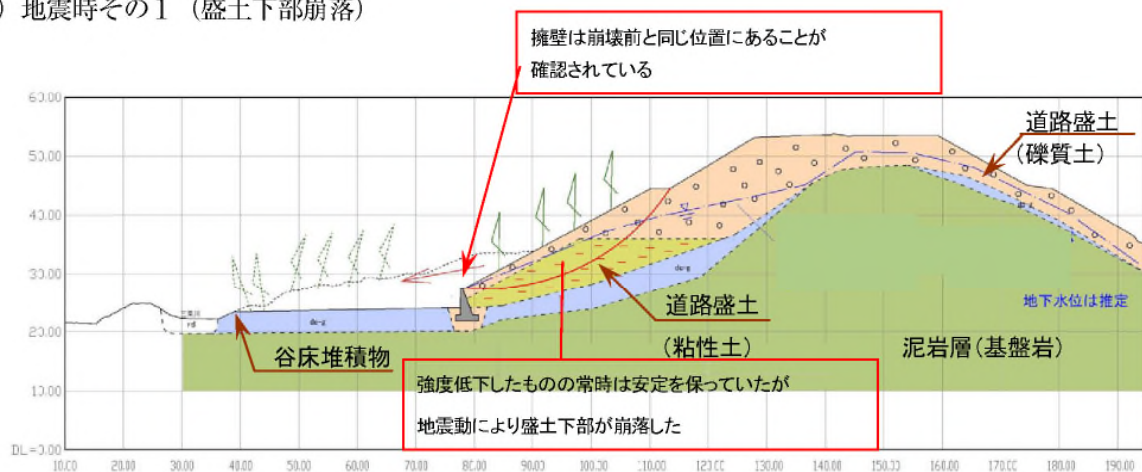
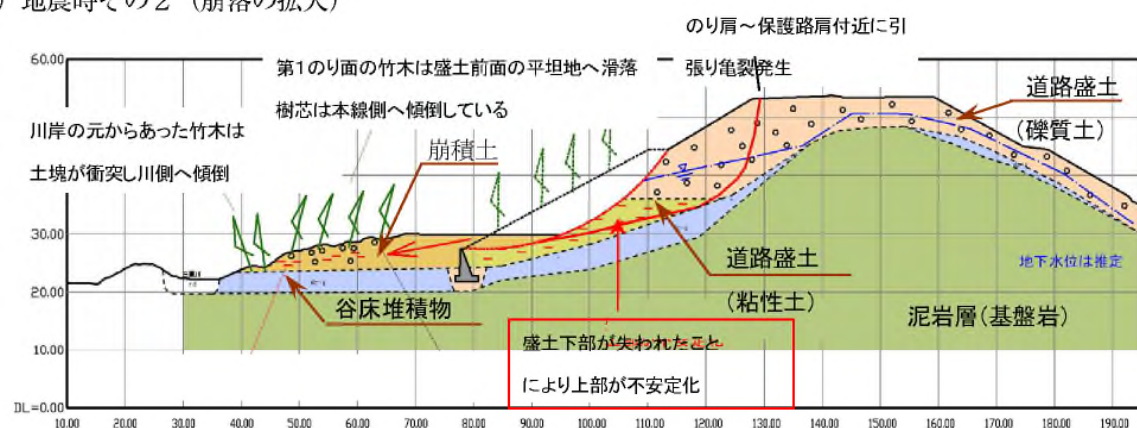
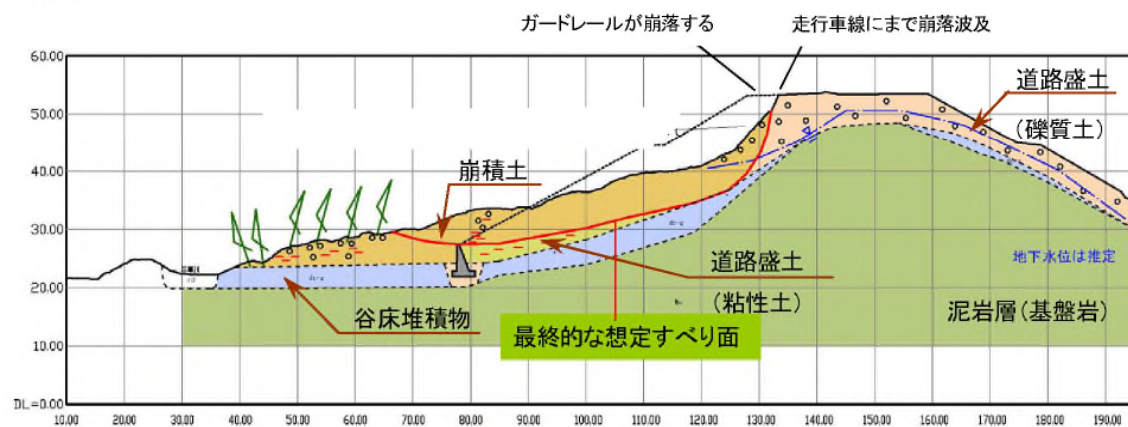
図-3.1.15 のり面崩落のメカニズム

iii) 地震時その1 (盛土下部崩落)

iv) 地震時その2 (崩落の拡大)

v) 地震後

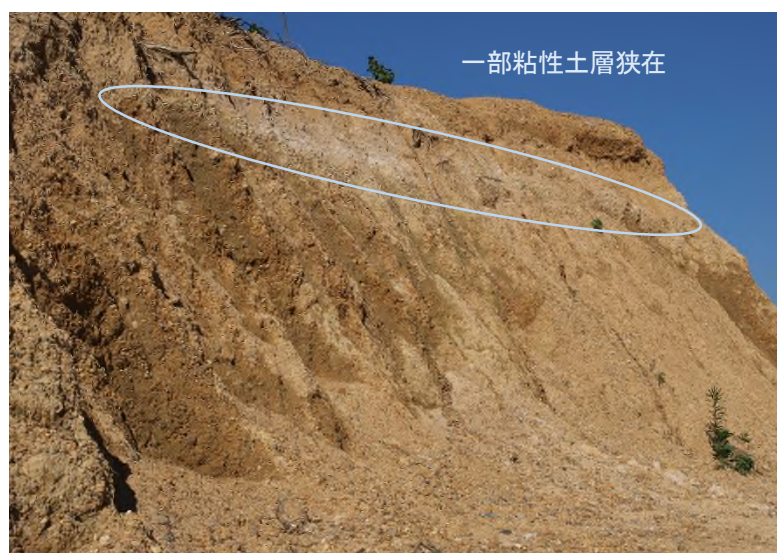
写真-3.4.2 近傍土取場の状況（礫混り細粒分質砂が主体）

図-3.4.7より、GL-2.4～2.6mの試料は粘性土であるのに対し、GL-0.1～0.3m、GL-1.2～1.4m、GL-1.5～1.7mの試料は礫質土であることがわかる。また、土取場（写真-3.4.1）で採取した試料の粒度とも類似しており、対象盛土の粒度特性を反映しているものと考えられる。なお、最大粒径は土取場採取試料の方が大きくなっているが、バイプロハンマーサンプラーの内径は3cmであるので、この径以上の礫はもちろん、それ以下でも大きめの礫は取り込むのは困難であることが指摘される。その結果が本粒度試験結果に反映されていると考えられる。このことは、バイプロサンプラーで採取した試料の粒径を評価する際の留意点として挙げられる。

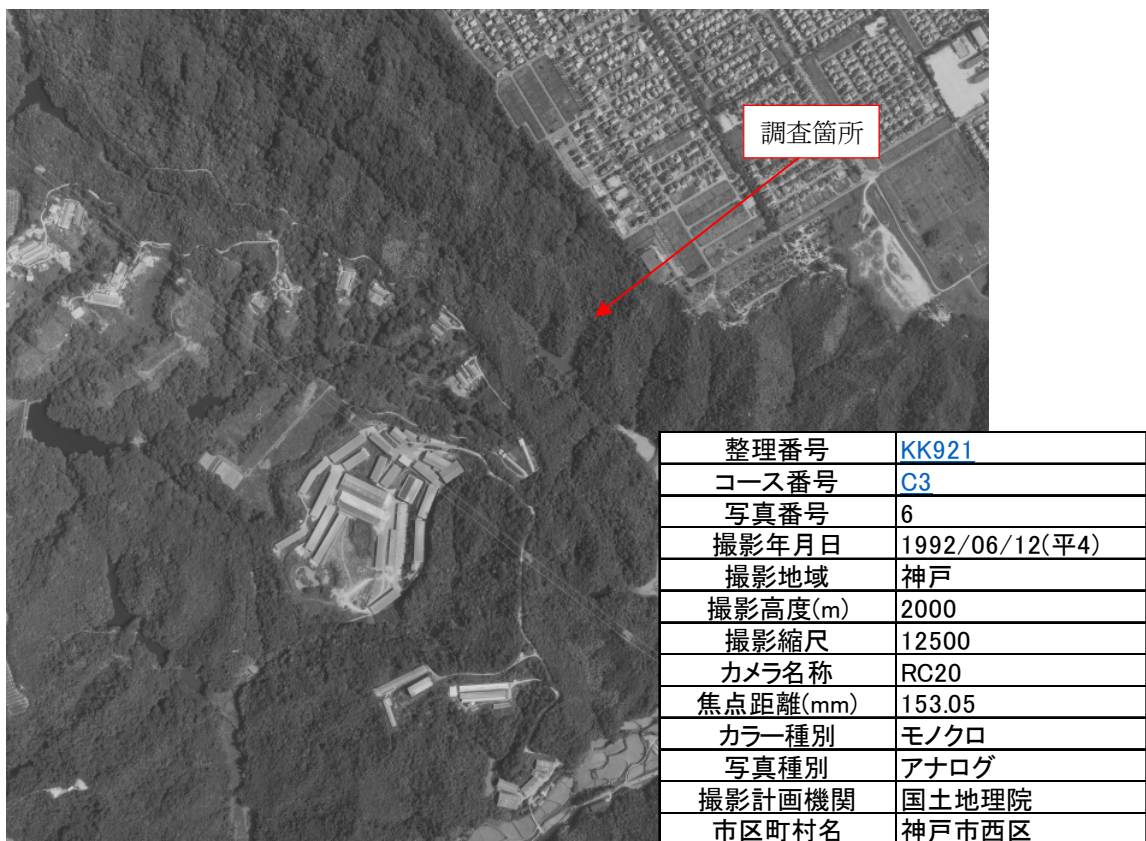
写真-3.4.3 調査箇所の航空写真（1992 年撮影）

盛土の築造時期は、施工方法や締固め管理基準を把握する上で重要である。そこで、写真-3.4.3 に 1992 年に撮影された国土地理院の航空写真を、写真-3.4.4 に 1993 年に撮影された航空写真を示した。両者を比較すると、92 年になかった道路が、93 年に工事が行われ粗造成が終了したことがわかる。これより当該盛土は 24 年前と、比較的新しい時期に築造されたことが分かった。また、切盛りを行って道路が築造されており、近傍表層の発生土を用いて盛土がなされていると考えられる。

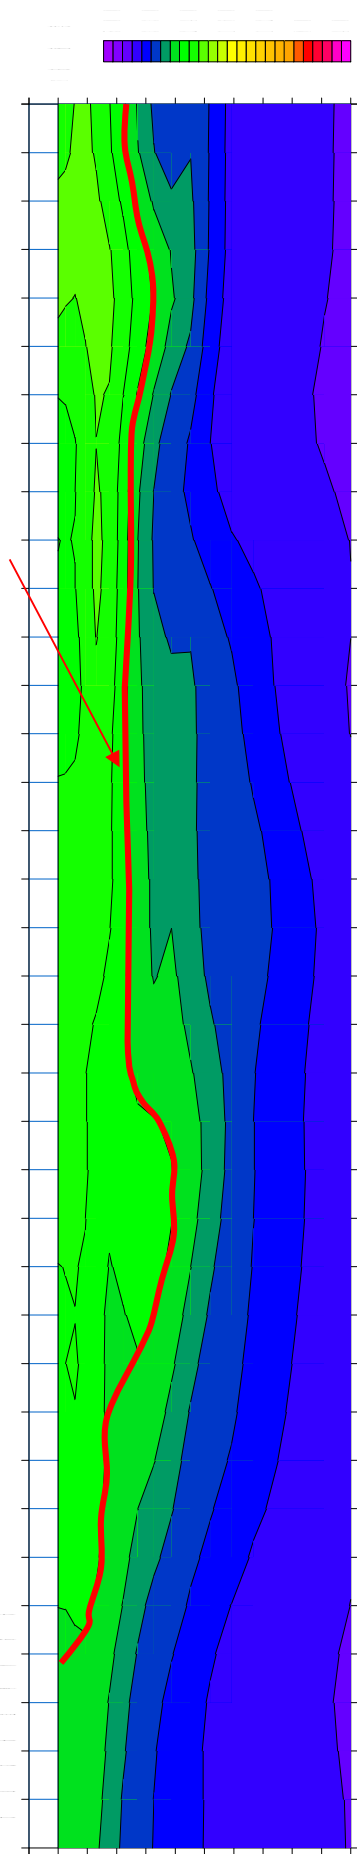
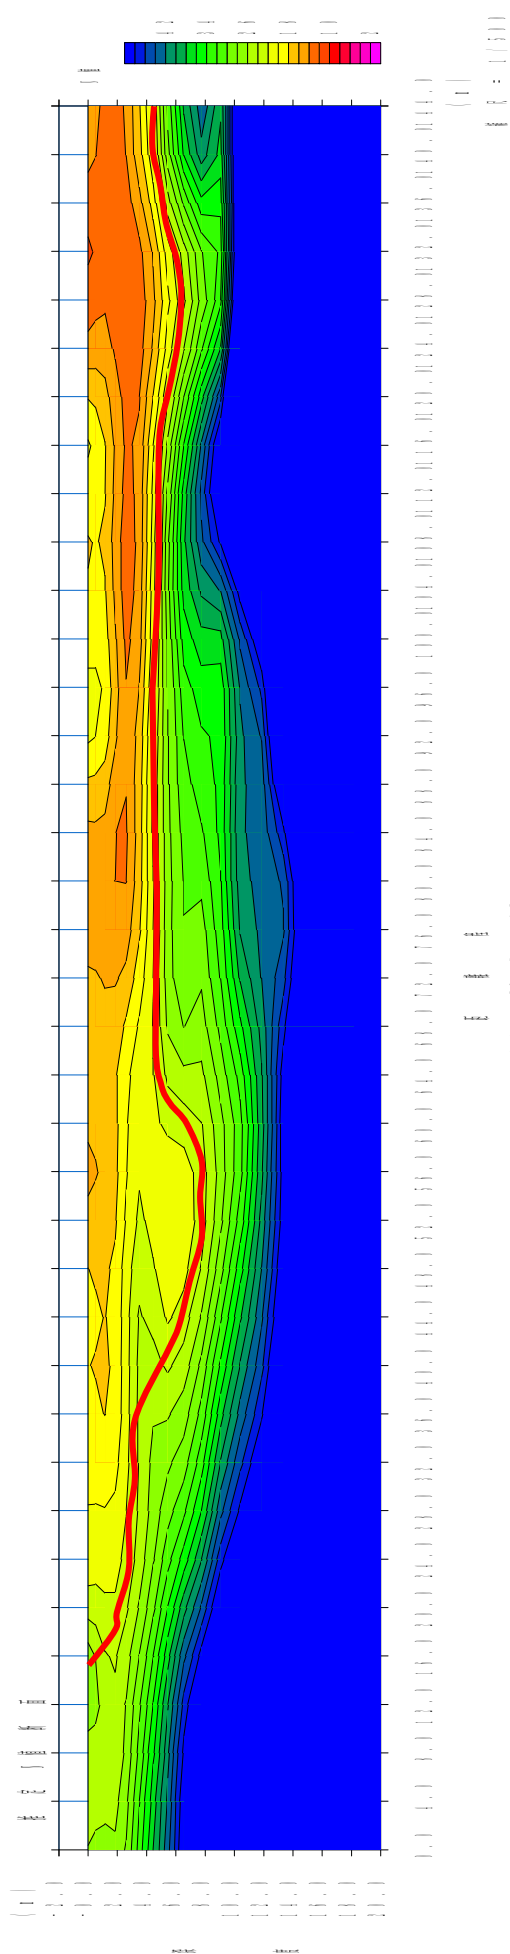
図-3.4.4 表面波探査＜側線 1＞

図-3. 4. 4 に側線 1 の表面波探査結果を、図-3. 4. 5 に側線 2 の表面波探査結果を示した。(a)は S 波速度分布を、(b)は※推定 N 値分布を示している。推定 N 値は盛土材料から、砂礫質相当（地盤定数 $a=97$, $b=0.314$ ）として求めている。

当箇所的基础地盤は未固結層である大阪層群であり、切盛り境界は基礎地盤が岩盤の場合ほど明瞭に得られなかった。3. 3 項で述べたように S 波速度 250m/s を境界として評価したが、このように設定した盛土の S 波速度の平均値は 200m/s 程度であり、一般的な値の範囲に入るものであった。

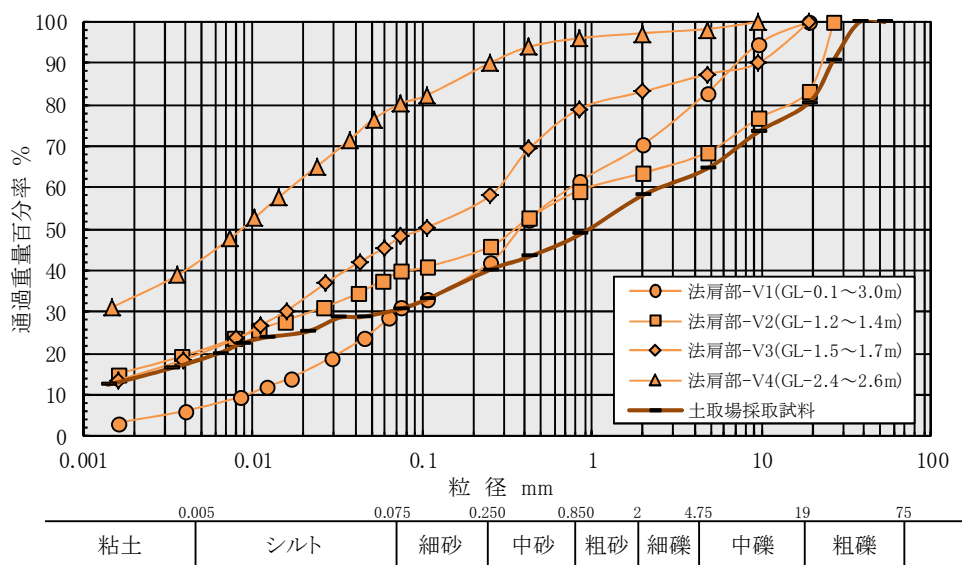
図-3.4.7 粒径加積曲線

一方、GL-2.4～2.6mの粘性土表層地質をなす大阪層群の砂礫土に狹在する粘性土が確認されたものと考えられる。このような層があると、宙水の原因となりうるので、締固め度が小さければ注意が必要な盛土になる。また、次で取り上げる地下水位観測に関して、天端に設置した水位計に局所的に水位が確認された一つの根拠になると考えられる。

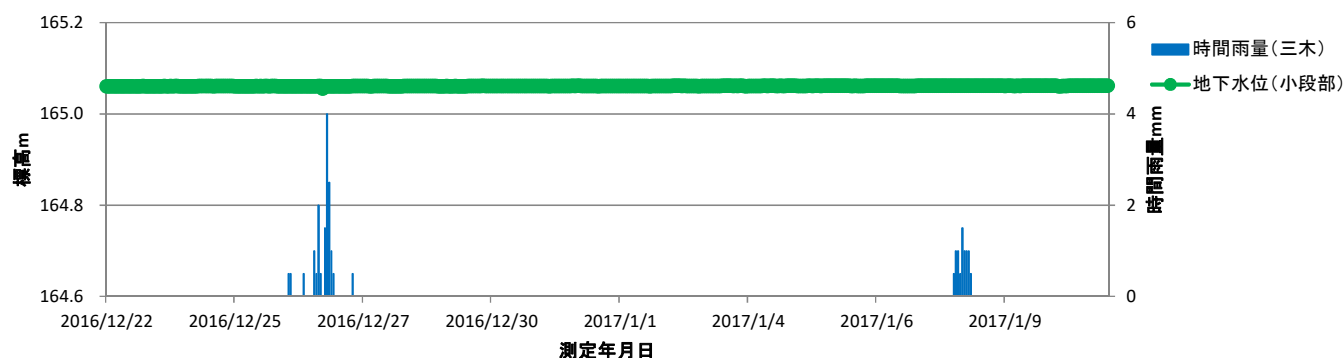
図-3.4.8(a) 小段部観測水位時系列図

図-3.4.8(a)，(b)に水位観測結果を示した。地下水位は間隙水圧に水の単位体積重量をかけて求めている。これより，小段部に設置した水位観測孔は降雨にも反応せず，地下水位のないことを確認した。一方，最上部の水位観測孔は降雨に反応して一時的に上昇していることがわかる。ただし，小段部では最上部の水位と同深度に水位は現れなかった。このことは，最上部でみられた地下水位は地山との境界付近にある宙水であり，局所的なことを示すものと考えられる。

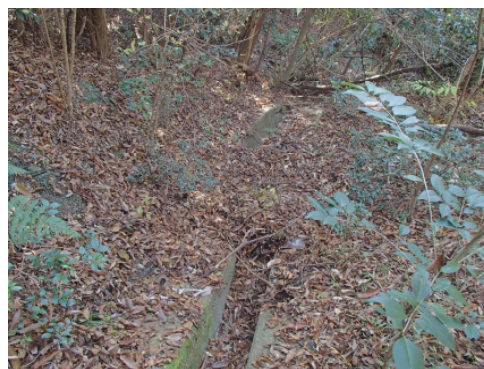
写真-3-4.8 縦溝の整備不良状況

一方、写真-3.4.8に示すように縦溝には落ち葉等が埋没しており、所定の機能を果たさない状況になっている。現状を放置すると排水機能の低下が進み、表層水による盛土外の浸食（短期的災害）や、盛土内に継続して水が浸透し、飽和化

することによる強度低下（長期的災害）が懸念され、将来的には崩壊を招く可能性が示唆される。このため天端およびのり面の表層水は安全に排出することができず、法尻の変状につながった可能性のあることから、排水溝の整備を行うことが望ましい。また、法尻のコンクリート擁壁の目地ずれに対しては、雨水の侵入箇所になる恐れがあるため、防水対策を行うことが望ましい。

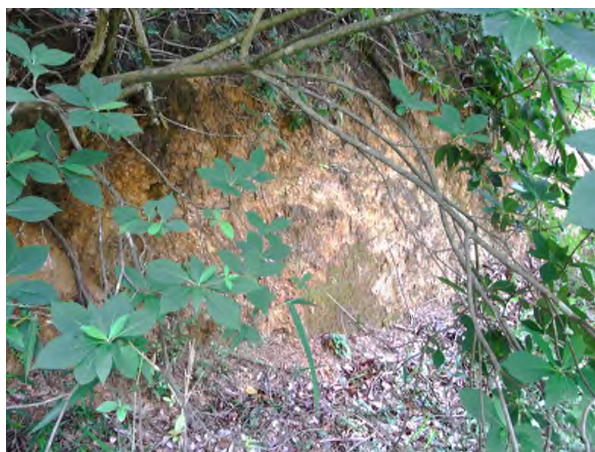
写真-3.5.1 近傍の切土面の状況（細粒分混り砂質土）

写真-3.5.1 には盛土部近傍の山地の切土面の写真を示したが、細粒分を含む砂質土が確認できる。対象盛土はこの切土部の発生材を用いたと想定される。

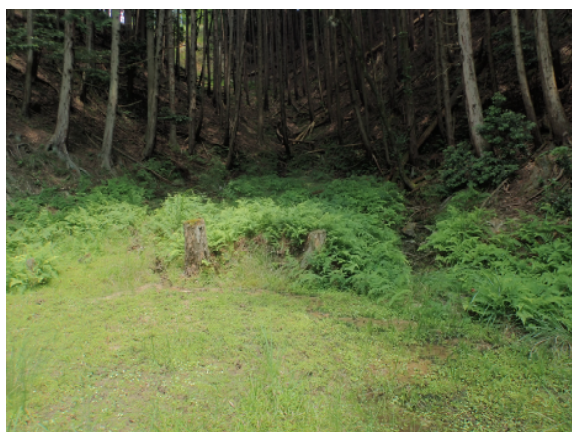
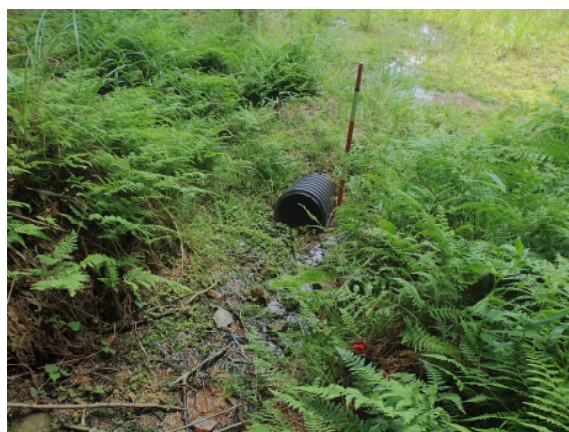
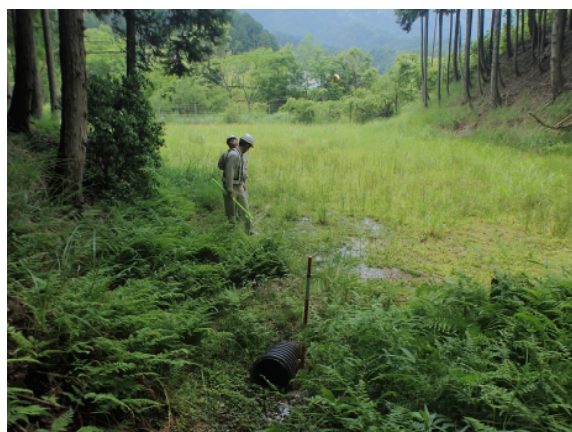
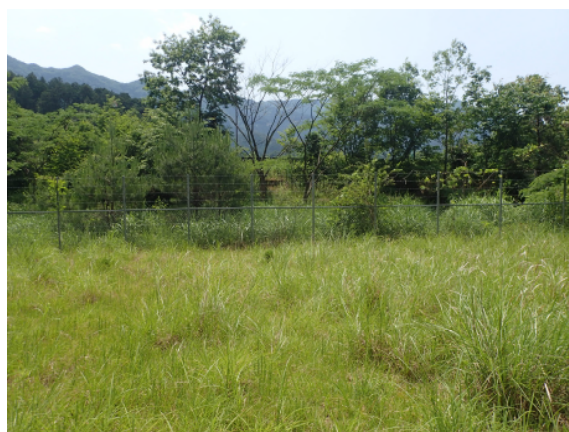
写真-3.5.4 対象盛土の上流部の状況

に排水暗渠の呑口は溪流に接続されておらずレベルバンク表層に水を供給する状態となっているため、写真-3.5.4(c)のようにレベルバンク表層は湿潤状態にある。このため盛土内は沢水の侵入に常にさらされており、高い水位を維持している可能性が指摘される。

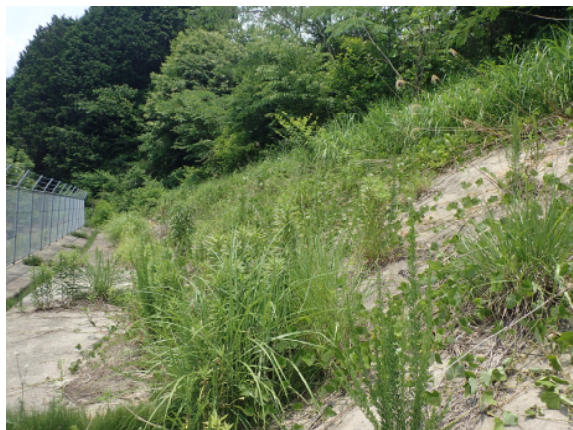
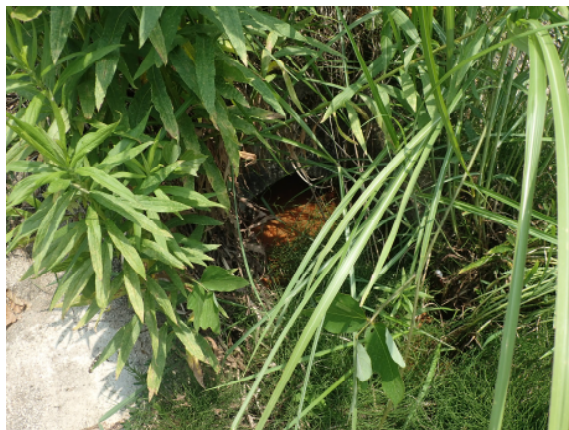
写真-3.5.5 対象盛土の下流部の状況

下流側ののり面の状況について、写真-3.5.5(a)にあるようにのり先はコンクリートでライニングされており、のり先保護および雨水の侵入防止が図られている。ただし、法尻の水路は常に帯水しており、盛土内部から水の供給があることが推定された。コンクリートの継ぎ目等からの雑草の繁茂も著しいことから、D ランクの盛土とみなせるため、二次調査を実施することとした。

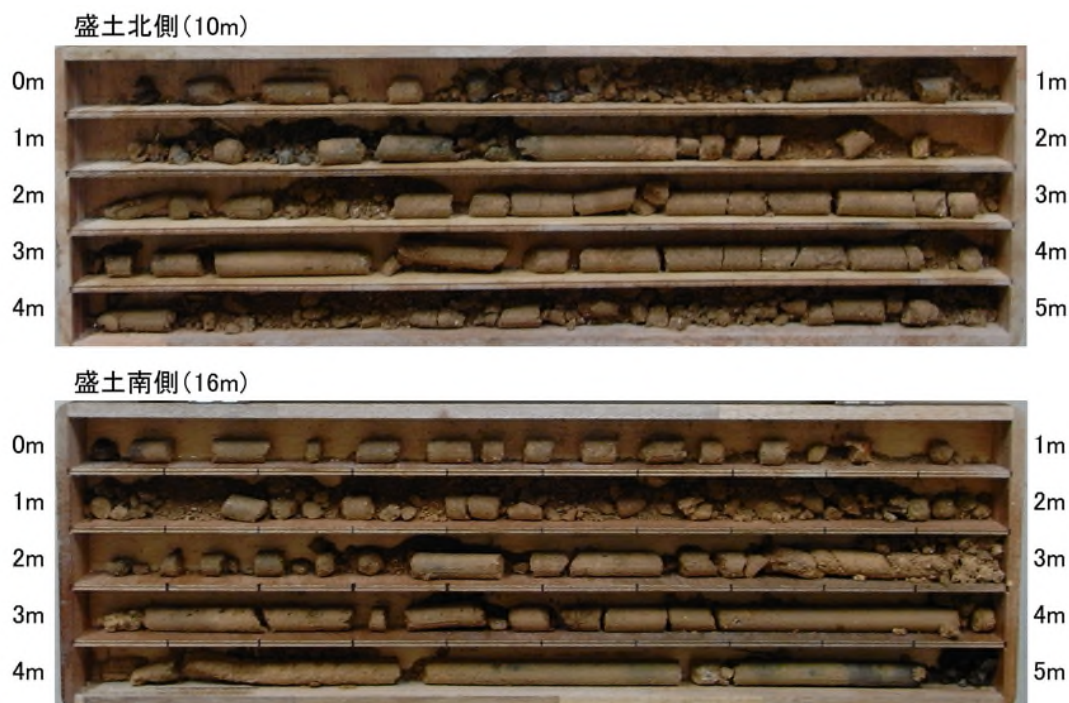
写真-3.5.6 バイブロハンマーサンプラーによる採取試料写真

バイブロハンマーサンプラーで採取した試料を写真-3.5.6 に示した。これより、盛土材料は、細粒分を含む礫混り砂質土～砂礫であり、切土部の表層地質から盛土材として推定された、まさ土であることが確認された。

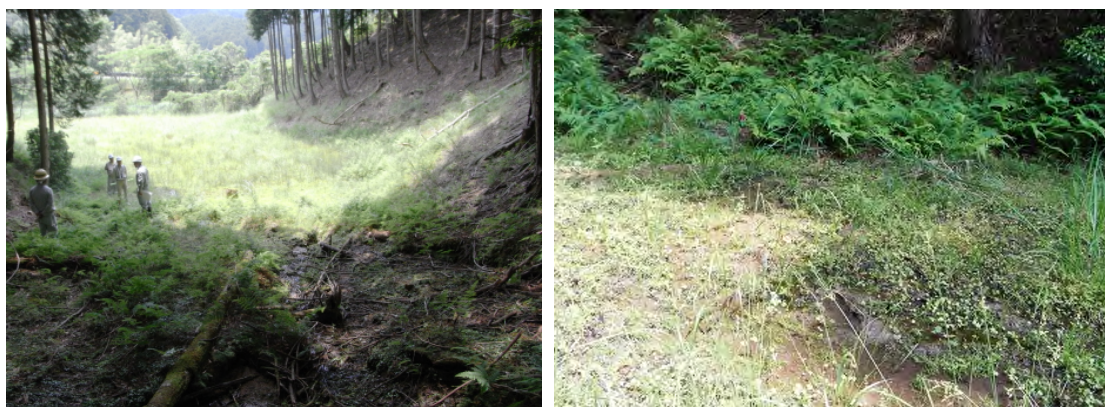
写真-3.5.7 沢部の状況および盛土頂部一帯の湿潤状況

本サイトで確認された盛土頂部一帯の湿潤化は、沢筋に集まった表流水がそのまま盛土内に浸入することによって生じているものと推察される。ただし、溪流からの表流水をそのまま放置しておくで盛土の湿潤化が進み、地下水位が形成されて、盛土の不安定化につながる恐れがある。排水暗渠の構造は不明であるが、孔あきのタイプであれば、盛土内に水を供給する恐れもある。これらを考慮すると、沢水を切盛り境界に設置した水路に集め、盛土外に速やかに排出する構造とすることが望ましいと考えられる。

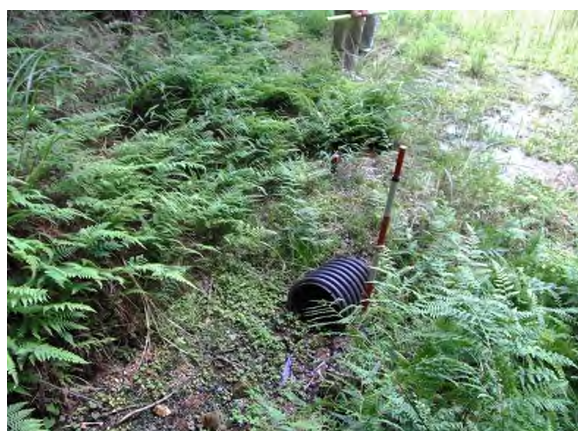
今後の排水対策としてこの排水管を利用することも想定されるが、排水管の排出口が現地で目視確認できないこと、また排水管の構造についての情報がないことに留意する必要がある。仮に盛土内排水を促すために有孔管を用いている場合、表層水を誘導すると盛土内に地下水を供給することになるため、盛土の不安定化を促進させる恐れがあることから、実施にあたっては注意が必要と考える。

写真-3.5.8 既設の排水パイプ

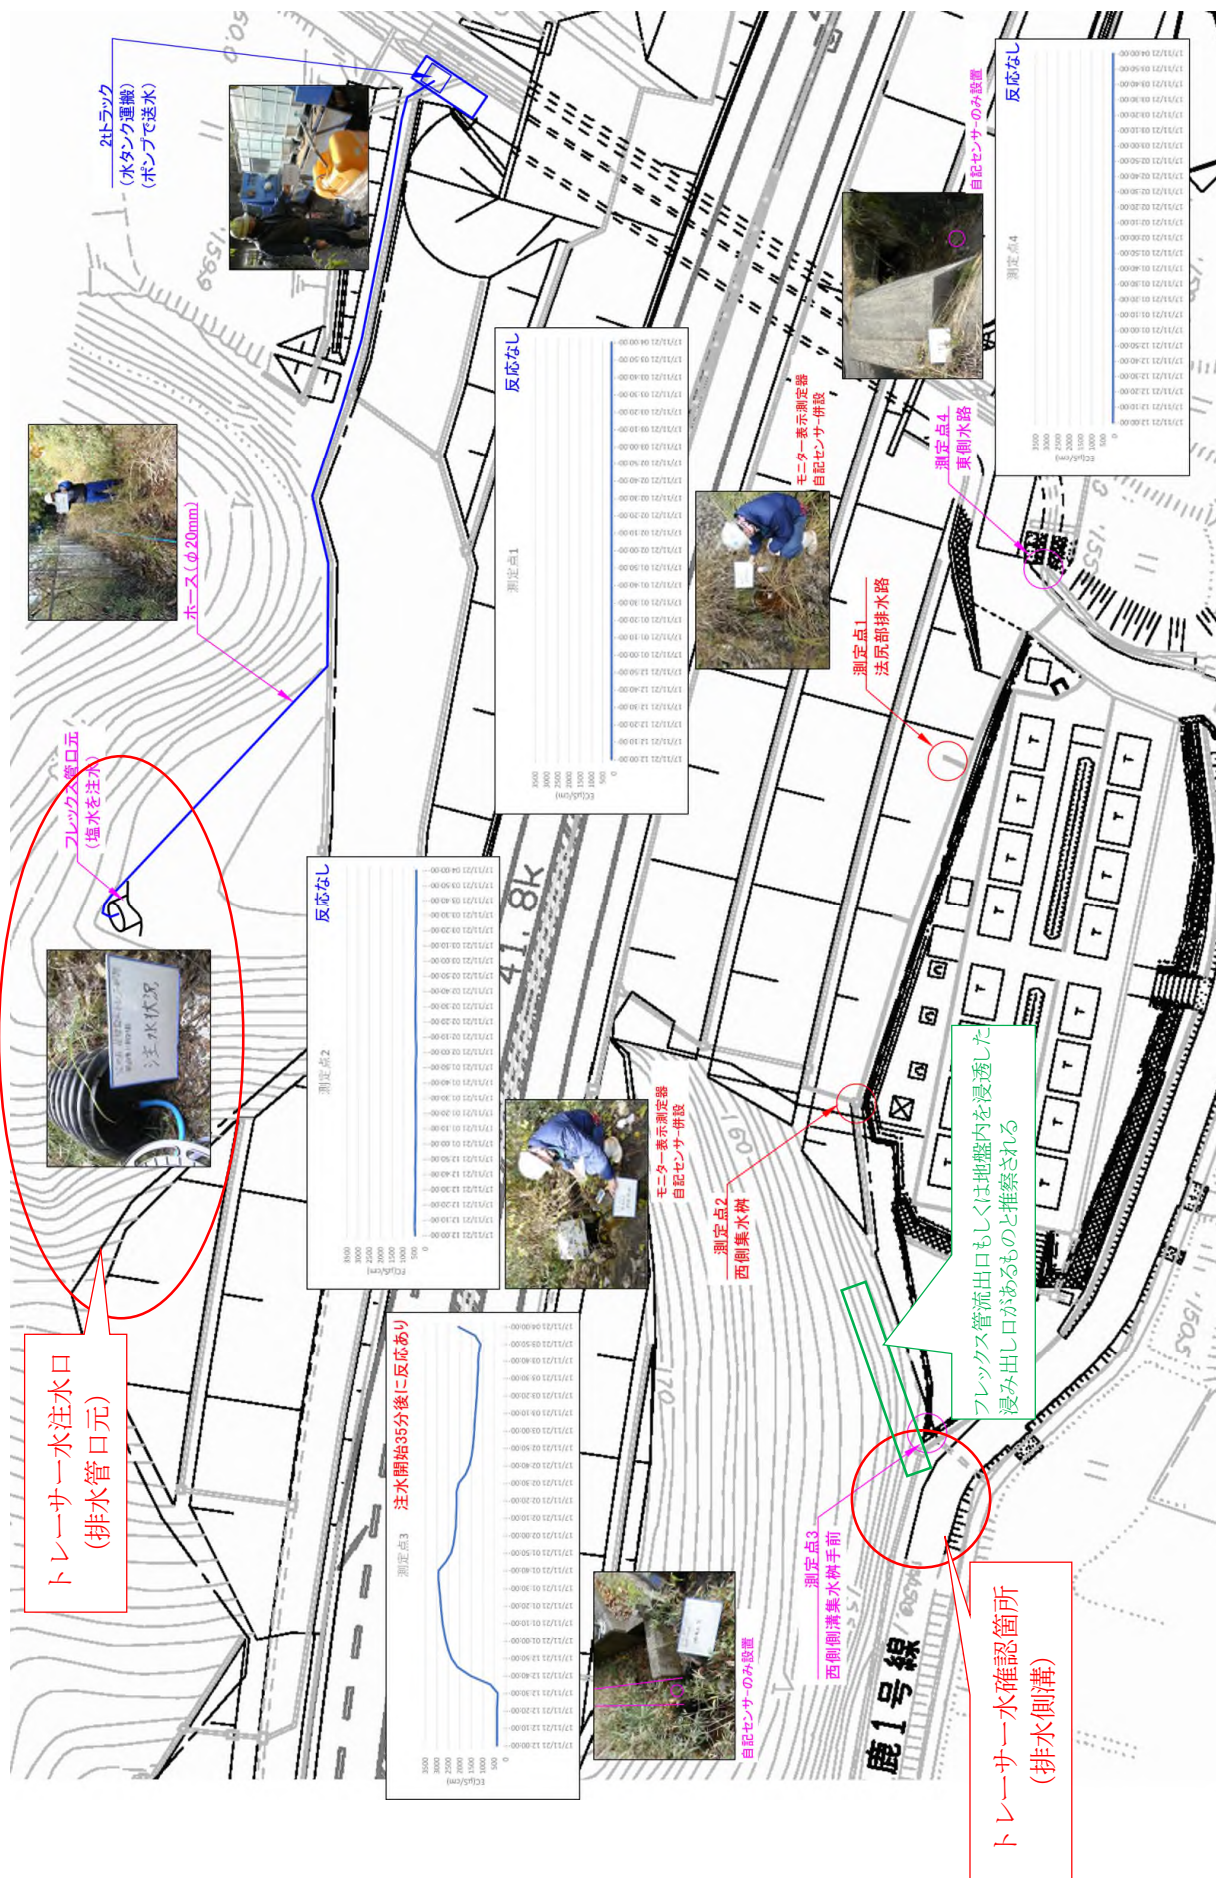
トレーサー試験結果の概要を図-3.5.11 に示した。本試験では、排水管口元からトレーサー水（塩分濃度 10kg/m^3 、電気伝導度 2.21 s/m ）を 3.0L/min で注水し、各観測地点での反応を捉えて連通性を確認するものである。試験結果より、盛土南西側の排水側溝1箇所ではトレーサー水の反応が確認され、反応箇所付近までつながっていることが推察される。

図-3.5.11 トリサ一試験結果概要図

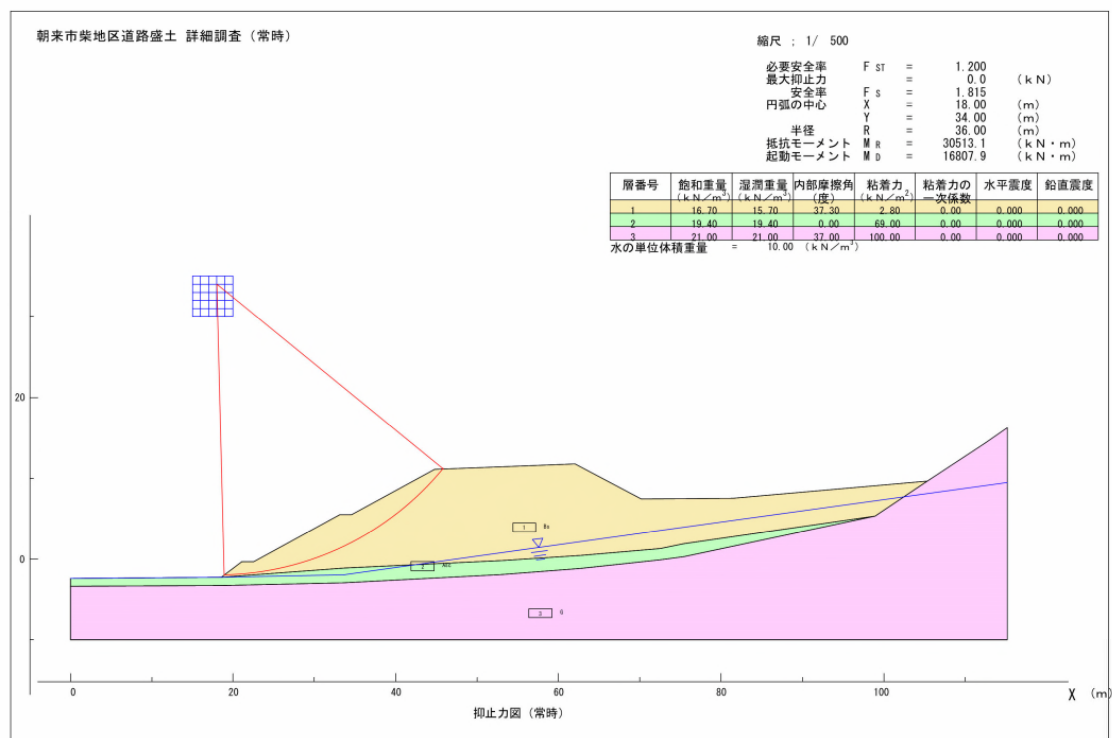
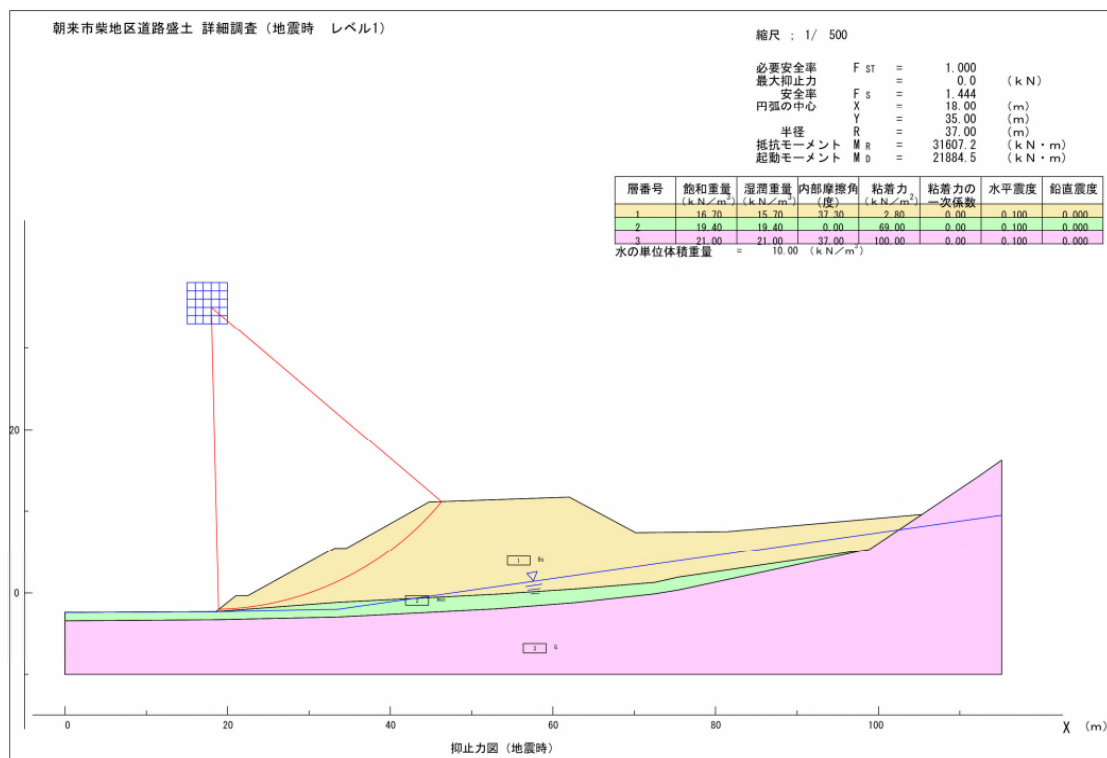
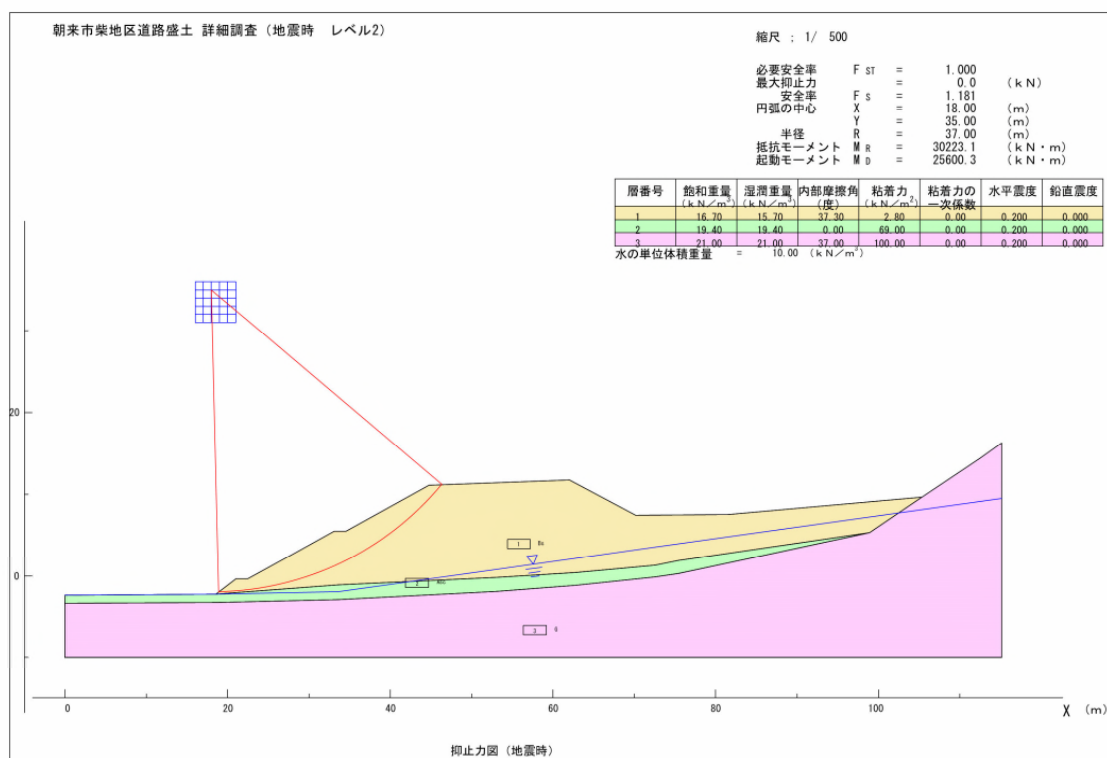
これより、盛土材の強度定数に試験値を用いたところ、レベル 1 地震対象円弧、レベル 2 地震対象円弧ともに必要安全率を満足する結果となった。したがって、対象盛土は所定の耐震性能を有していると判断される。

図-3.5.12(a) 詳細調査での安定解析の円弧形状(レベル1, 常時)

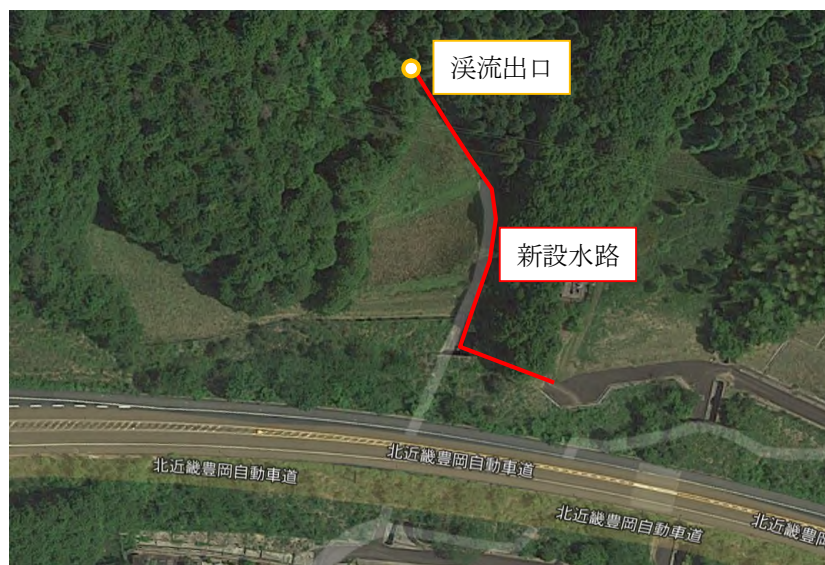
写真-3.5.9 新規設置水路位置図

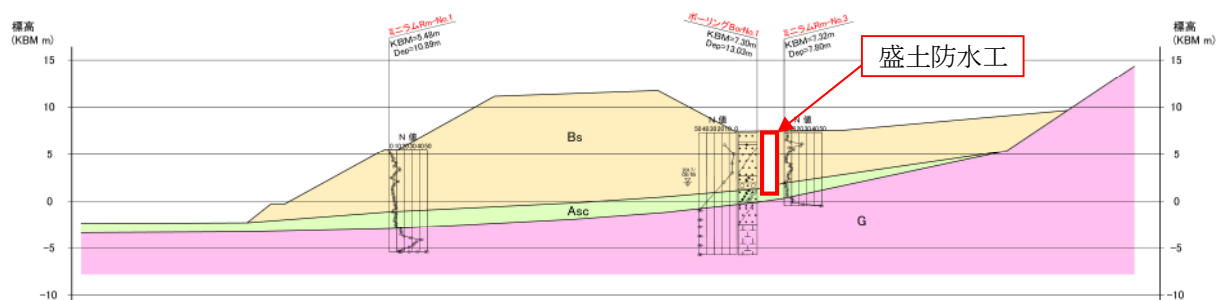
図-3.5.13 盛土防水イメージ図(盛土内にトレンチを設け、地下水の侵入を防ぐ)

また、今回計測した盛土内の水位では地震時にも安定性が確保できるという結果となったが、計測期間以上の沢水や雨水等が盛土に流入したり、計器設置箇所以外で局所的に宙水が発生していたりすれば、計測時以上の盛土内水位が存在する恐れがある。この場合、盛土の安定性に大きく影響を及ぼすものと考えられるため、図-3.5.13に示すような盛土防水工を設置することが望ましい。
