テーマ3 神戸 JIBANKUN の活用 目次

本研究は「神戸 JIBANKUN」の活用をテーマとして3年にわたり取り組んだものである。本テーマは平成22年～24年において取り組まれた「地質構造・神戸 JIBANKUN 分科会」を受けてその活動を継続・発展させたものであり、その流れは平成11年3月に設立された「神戸の地盤研究会」のツールの一つである「神戸 JIBANKUN」へとさかのぼることとなる。

本研究は、平成 11 年 3 月より、神戸市域の地盤情報を収集・利活用して様々な研究を行うツールの 1 つとして開発され、その後、運用がなされている「神戸 JIBANKUN」のより一層の活用をテーマとしたものである。

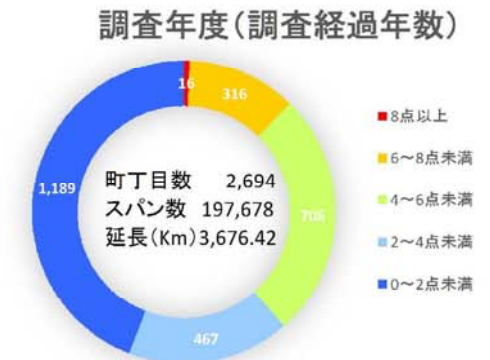
図-5.2.5 調査経過年数による経年劣化の評価結果図

平均値	0.59
中央値	0.54
標準偏差	0.47
相関係数	0.51
最大値	1.60
最小値	0.00

評価項目	評価概要	参照図
調査経過年数	経年劣化の危険性が高くなるリスクを調査経過年数で評価	図－5.2.5
管年齢	経年劣化の危険性が高くなるリスクを管年齢で評価	図－5.2.6
公衆災害損失	不具合が発生する確率が高くなるリスクを管年齢で評価	図－5.2.7
代替機能損失	下水道使用制限によって影響を及ぼす大きさのリスクを人口密度で評価	図－5.2.8
陥没影響	道路陥没に起因する復旧作業のリスクを管渠の重要度で評価	図－5.2.9
水質汚濁損失	下水漏水による公共用水域の水質汚濁に伴うリスクを親水施設を有する河川の近傍度で評価	図－5.2.10
土壌汚染損失	高濃度汚濁排水の漏水による土壌汚染に伴うリスクを特定事業所の近傍度で評価	図－5.2.11
浸入水処理	浸入水に伴う処理費用の増大のリスクを調査結果の浸入水異状で評価	図－5.2.12
機械類劣化損失	海水の浸入による処理場等の機械類の劣化促進のリスクを管渠の埋設深さで評価	図－5.2.13
腐食環境状態	圧送管の吐口で硫化水素の発生に伴うコンクリート腐食が進行するリスクをポンプ・ビルピットの有無で評価	図－5.2.14
微地形区分	管継手部のズレが発生するリスクを微地形区分（地盤状態）で評価	図－5.2.15
液状化	管継手部のズレが発生するリスクを液状化指数（地盤状態）で評価	図－5.2.16

評価項目	評価結果
調査経過年数	和田岬周辺は、相対的に経年劣化の危険性が高い状況である。
管年齢	全体的に経年劣化の危険性が高い状況である。
公衆災害損失	全体的に不具合が発生する確率が高い状況である。
代替機能損失	市街地において下水道使用制限による影響が大きい状況である。
陥没影響	全体的に道路陥没に起因する復旧作業のリスクは小さい状況である。
水質汚濁損失	天王谷川、住吉川の中流で水質汚濁に伴うリスクが大きい状況である。
土壌汚染損失	全体的に土壌汚染に伴うリスクは小さい状況である。
浸入水処理	全体的に浸入水に伴う処理費用の増大のリスクは小さい状況である。
機械類劣化損失	地盤高の低い地域は機械類の劣化促進のリスクが大きい状況である。
腐食環境状態	三宮周辺はコンクリート腐食が進行するリスクが高い状況である。
微地形区分	全体的に管継手部のズレが発生するリスクは小さい状況である。
液状化	埋立て地で管継手部のズレが発生するリスクが大きい状況である。

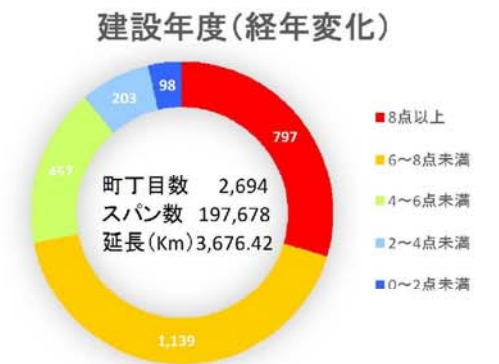
図-5.2.6 管年齢による経年劣化の評価結果図

平均値	1.35
中央値	1.47
標準偏差	0.43
相関係数	0.60
最大値	2.00
最小値	0.00

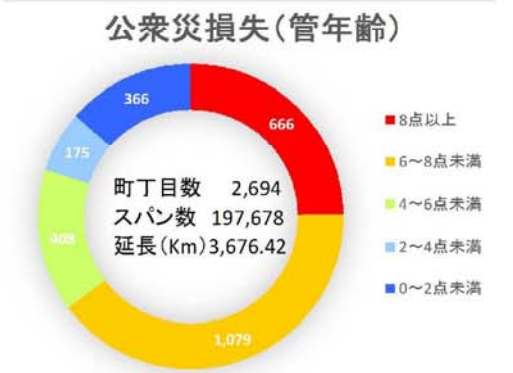
図-5.2.7 管年齢による不具合発生確率の評価結果図

平均値	1.35
中央値	1.55
標準偏差	0.62
相関係数	0.62
最大値	2.24
最小値	0.00

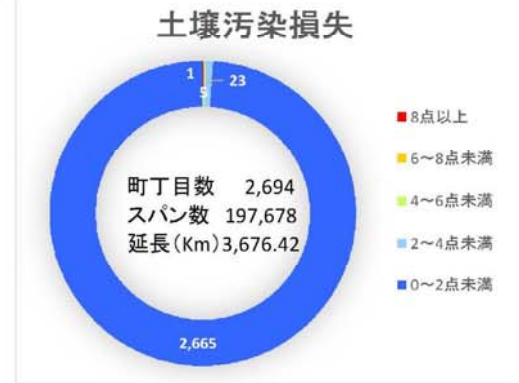
図－5.2.11 高濃度汚濁排水の漏水による土壤汚染損失の評価結

平均値	0.01
中央値	0.00
標準偏差	0.03
相関係数	0.12
最大値	0.73
最小値	0.00

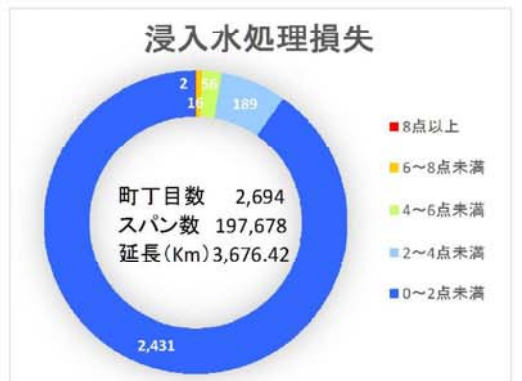
図-5.2.12 浸入水による処理費用増大の評価結果図

平均値	0.12
中央値	0.01
標準偏差	0.22
相関係数	0.35
最大値	1.58
最小値	0.00

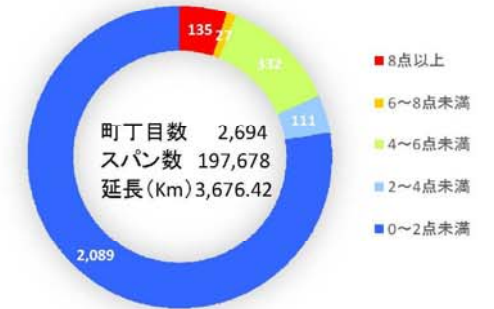
地盤状況(液状化)

平均値	0.36
中央値	0.00
標準偏差	0.70
相関係数	0.45
最大値	2.67
最小値	0.00

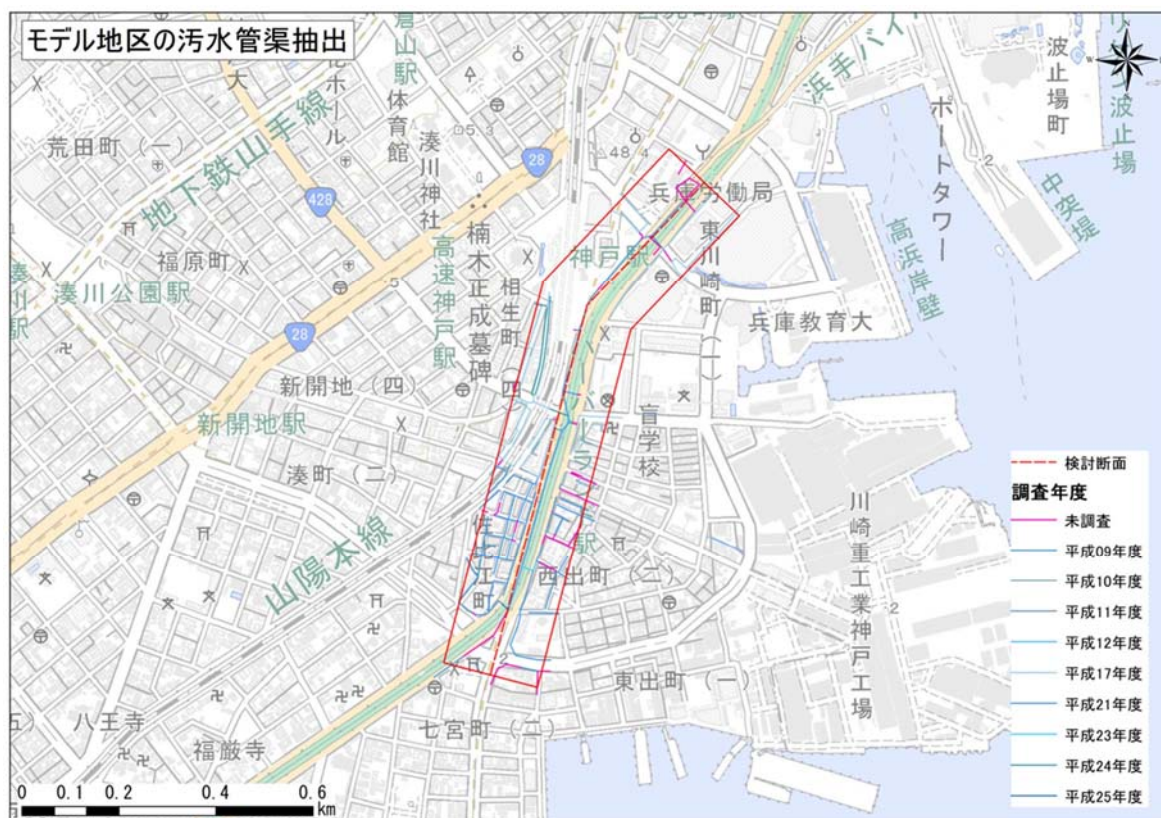
図-5.5.1 神戸駅周辺の污水管渠平面図

神戸駅周辺の污水管渠平面図を図-5.5.1に、地質推定断面図を図-5.5.2に示す。

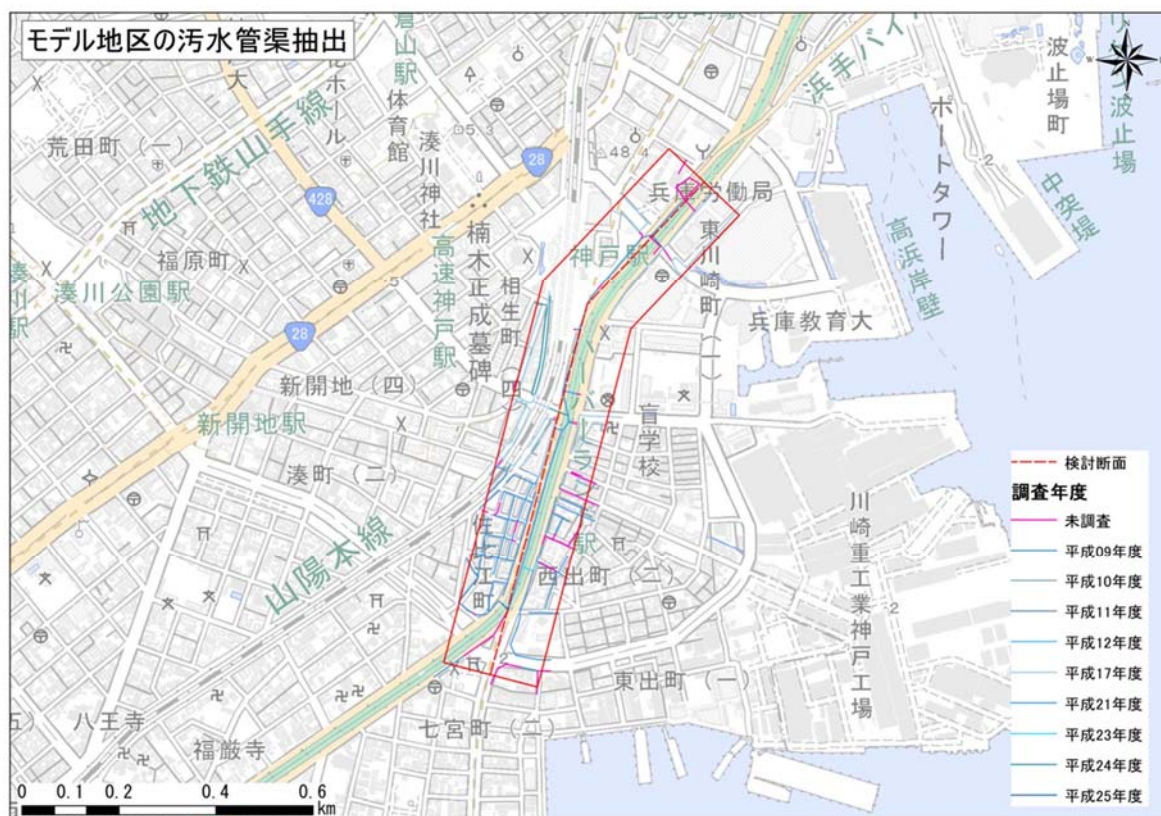
図－5.6.1 神戸駅周辺の污水管渠平面図

神戸駅周辺の污水管渠平面図を図－5.6.1に、地質推定断面図を図－5.6.2に示す。

神戸駅周辺と和田岬周辺の地盤特性としては、污水管渠が最も多く布設されている表層地盤は沖積砂質土層と沖積礫質土層が主体となっており、大きな違いは見られない。しかし、基盤層とされる洪積礫質土層の深度は、神戸駅周辺ではTP-10m付近であり、和田岬周辺ではTP-20m～TP-30m付近である。

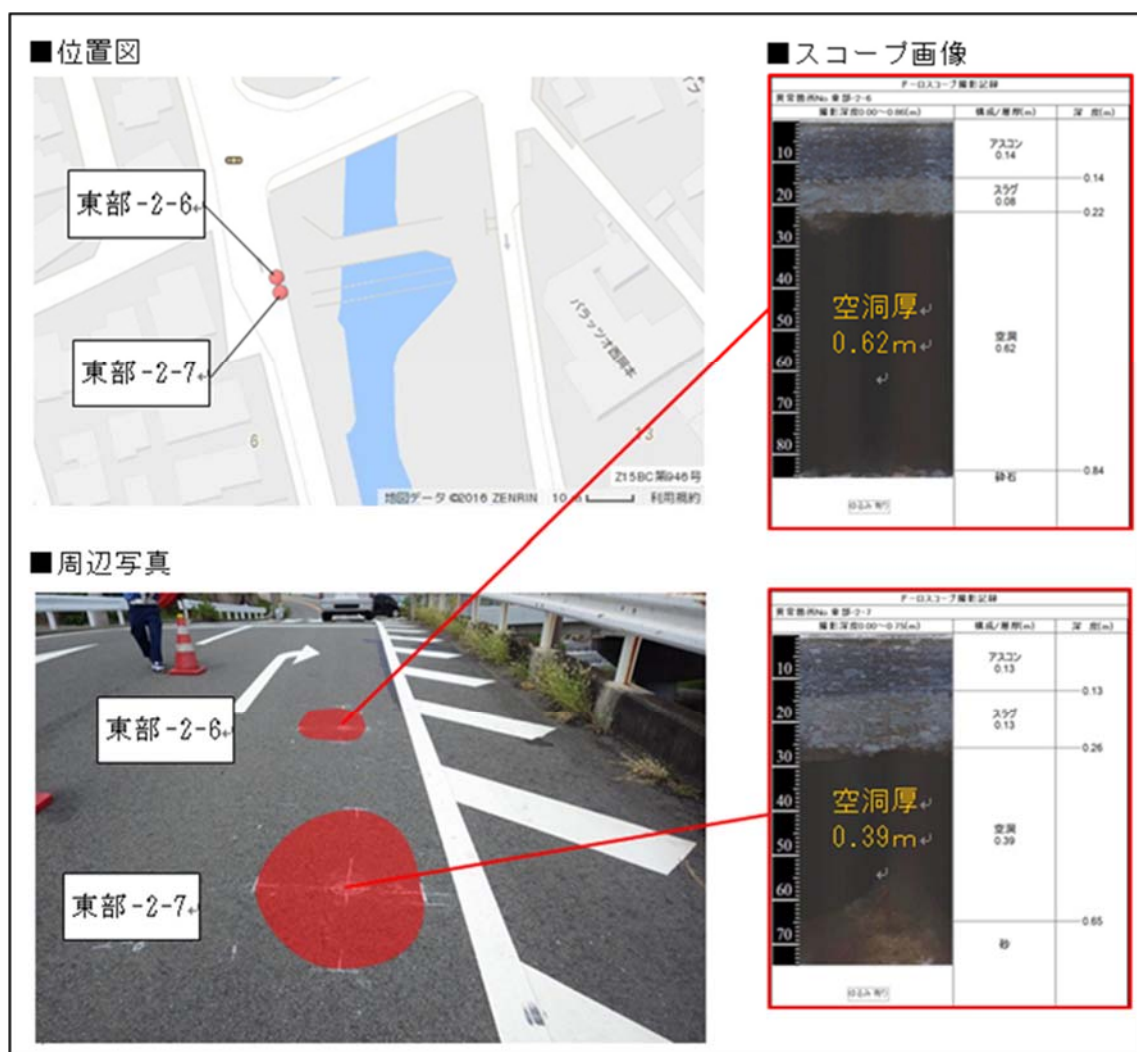
図-6.2.2 (事例) 構造物背面土砂の吸出し

河川沿いの道路で発生しており、空洞の厚みが大きいこと、空洞の周辺に地下埋設物がないことから、空洞発生原因は、護岸構造物の背面土砂の吸出しにより発生したものと推測される。

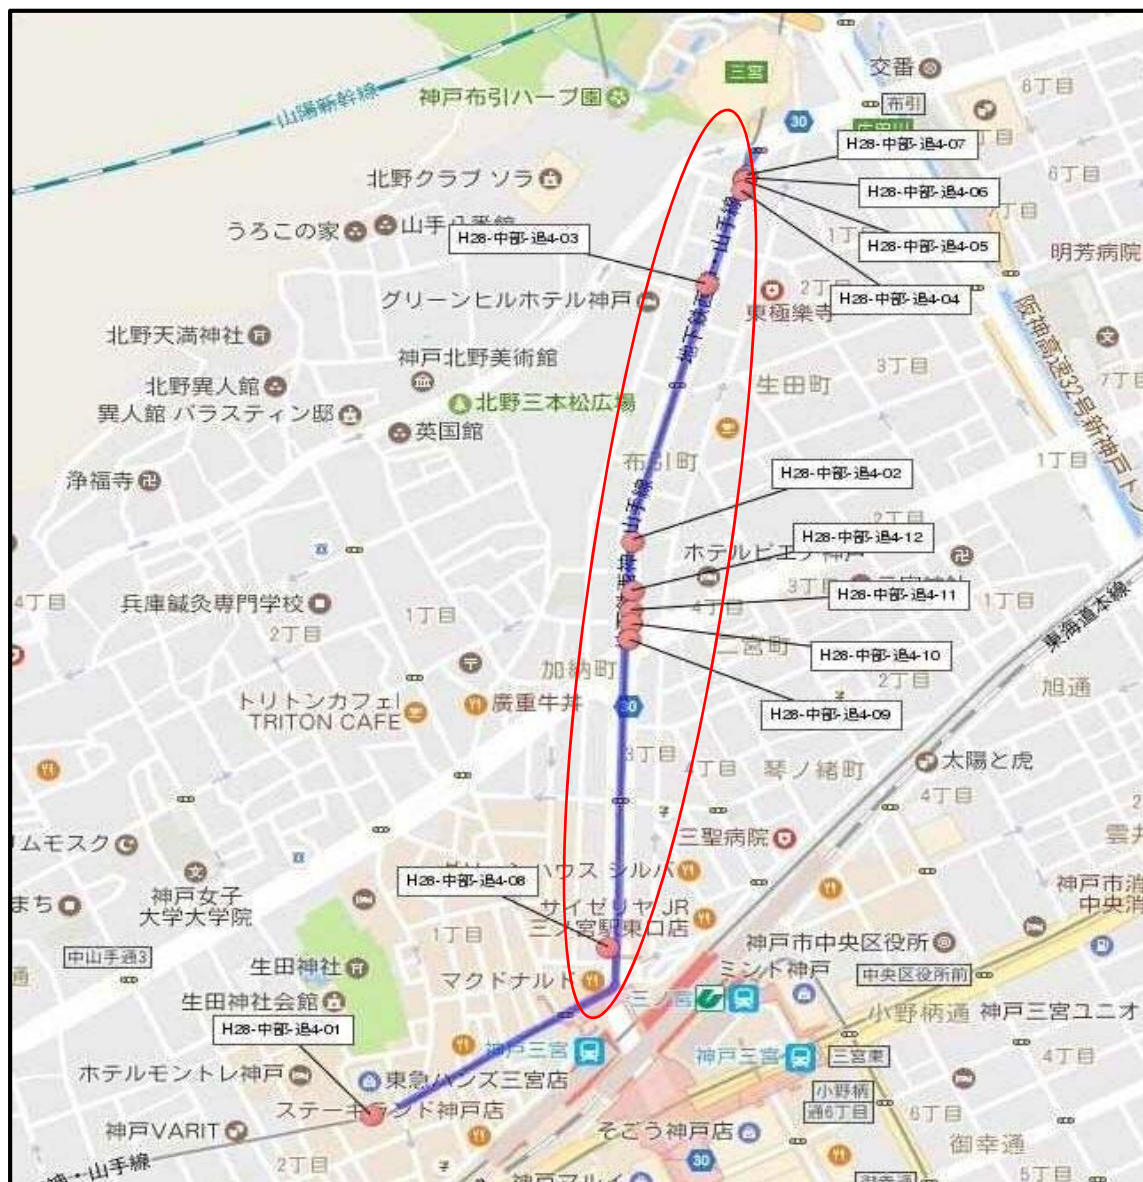
図ー6.2.5 (事例)地下埋設物・構造物周辺での水みちによる影響

H24～H28 の空洞データ 31 件のうち地下鉄周辺の空洞に位置していたのは 1 件のみであったが、H28 の調査で神戸市営地下鉄の直上付近に空洞の可能性有と判断されたものが数多く見られた。地下鉄の影響によって水みちが形成され、空洞が発達していると推測できる。

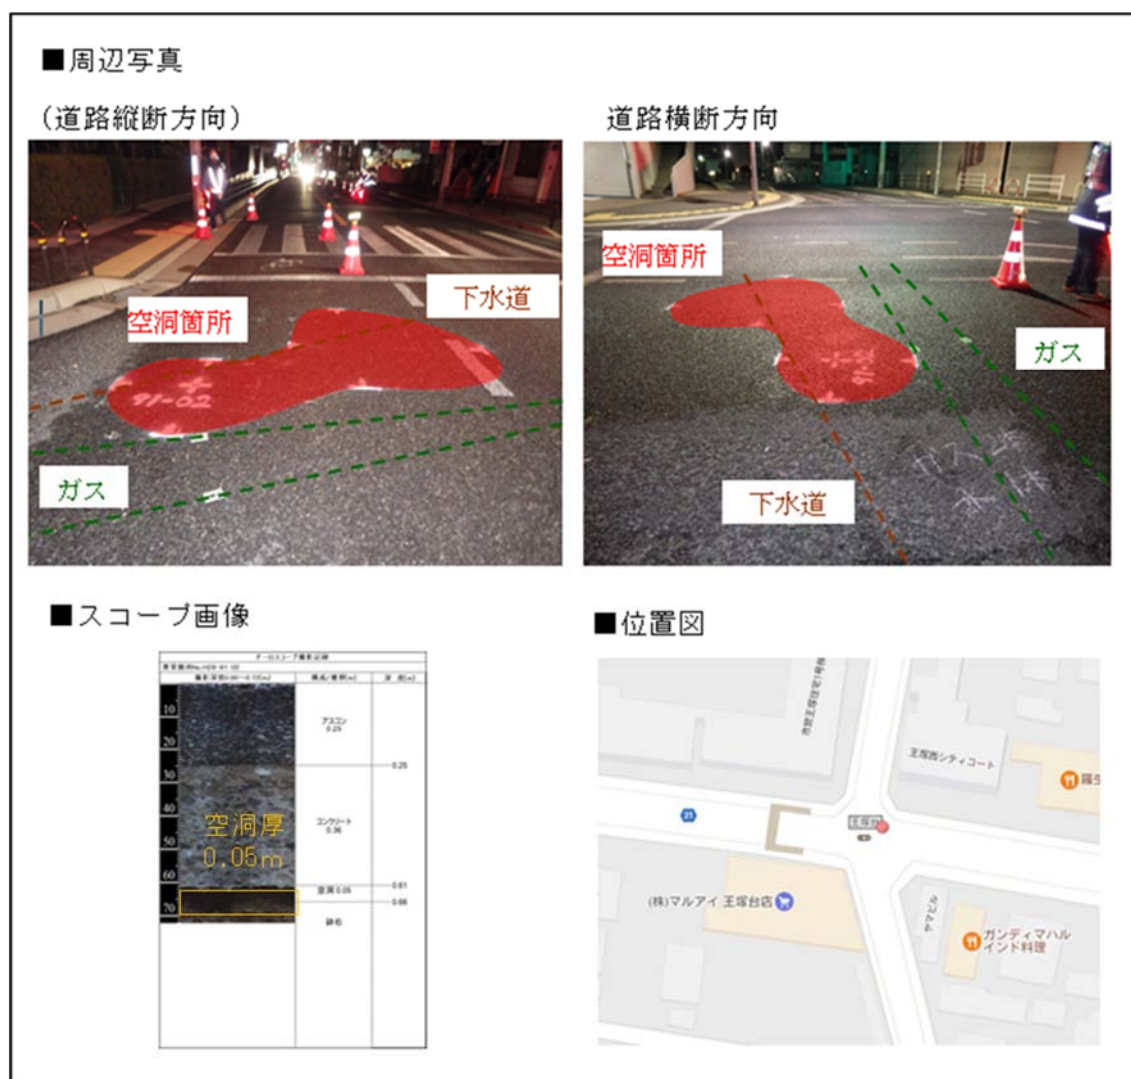
図－6. 2. 7 (事例) 地下埋設物埋戻し土の転圧不足

空洞の厚みが比較的小さいこと、空洞の下部に複数の埋設管が敷設されていることから、空洞発生原因は地下埋設物を埋戻した際の転圧不足により発生したものと推測される。

また、H24～H28 の空洞データ 31 件のうち地下埋設物や構造物が存在しないにも関わらず転圧不足が原因であると推測できる空洞が 4 件存在した。4 件の特徴は、全てガードレール沿い等の道路端に発生しており、空洞厚さは非常に小さいが、縦断方向に非常に大きいものであった。道路中央部は転圧しやすいが、道路端は手押し型の簡易な転圧機でしか転圧できないため、転圧がしっかりなされている部分となされていない部分でのずれが原因であると推測できる。

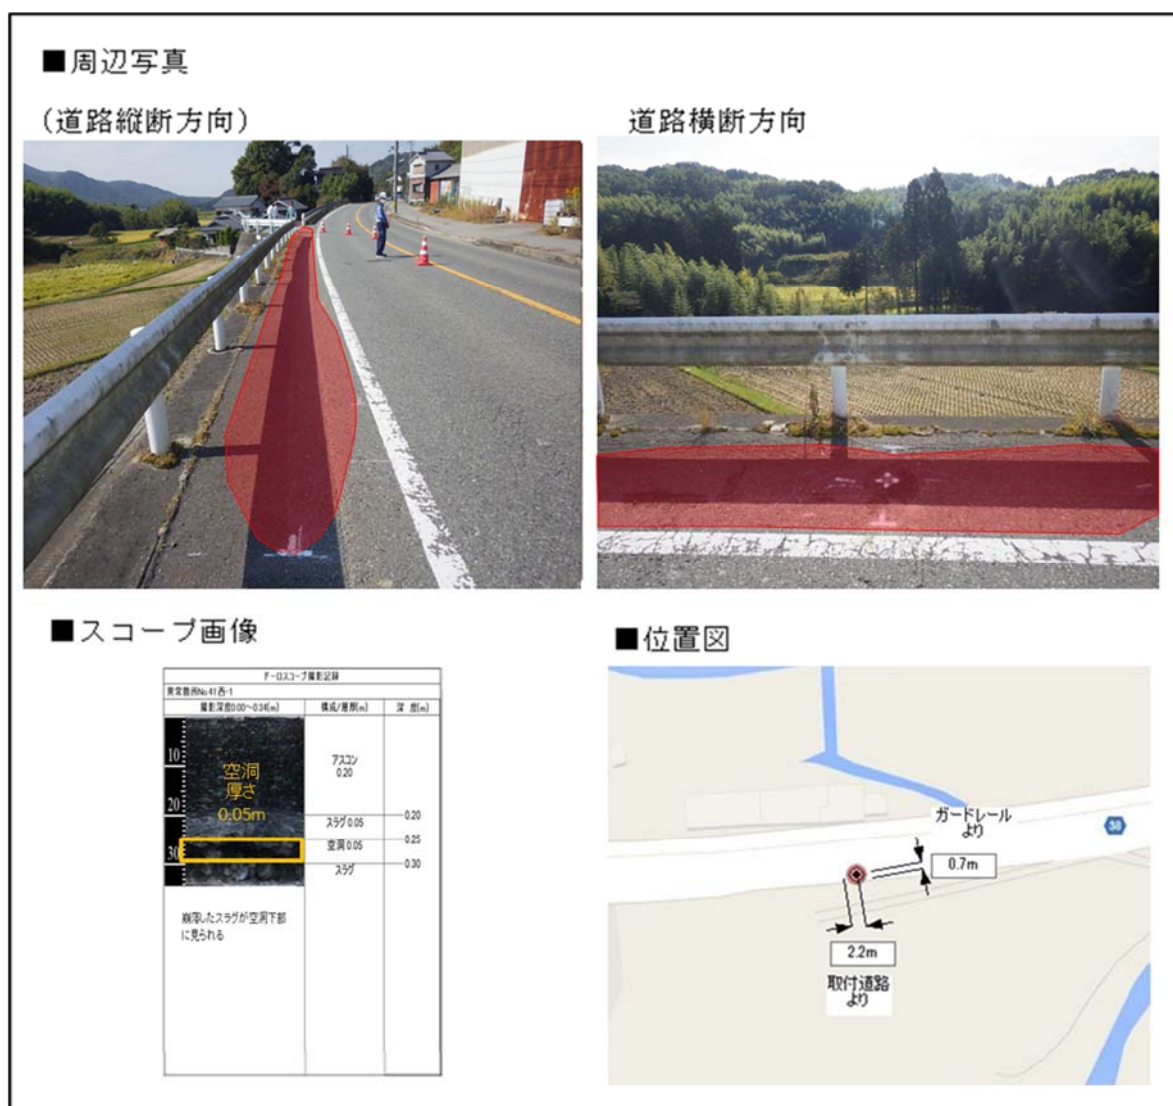
図ー6. 2. 8 (事例)道路端での転圧不足

空洞の厚みが比較的小さいこと、縦断方向に長く広がっていること、ガードレール沿いの道路端部であることから、空洞発生原因は道路端での転圧不足により発生したものと推測される。

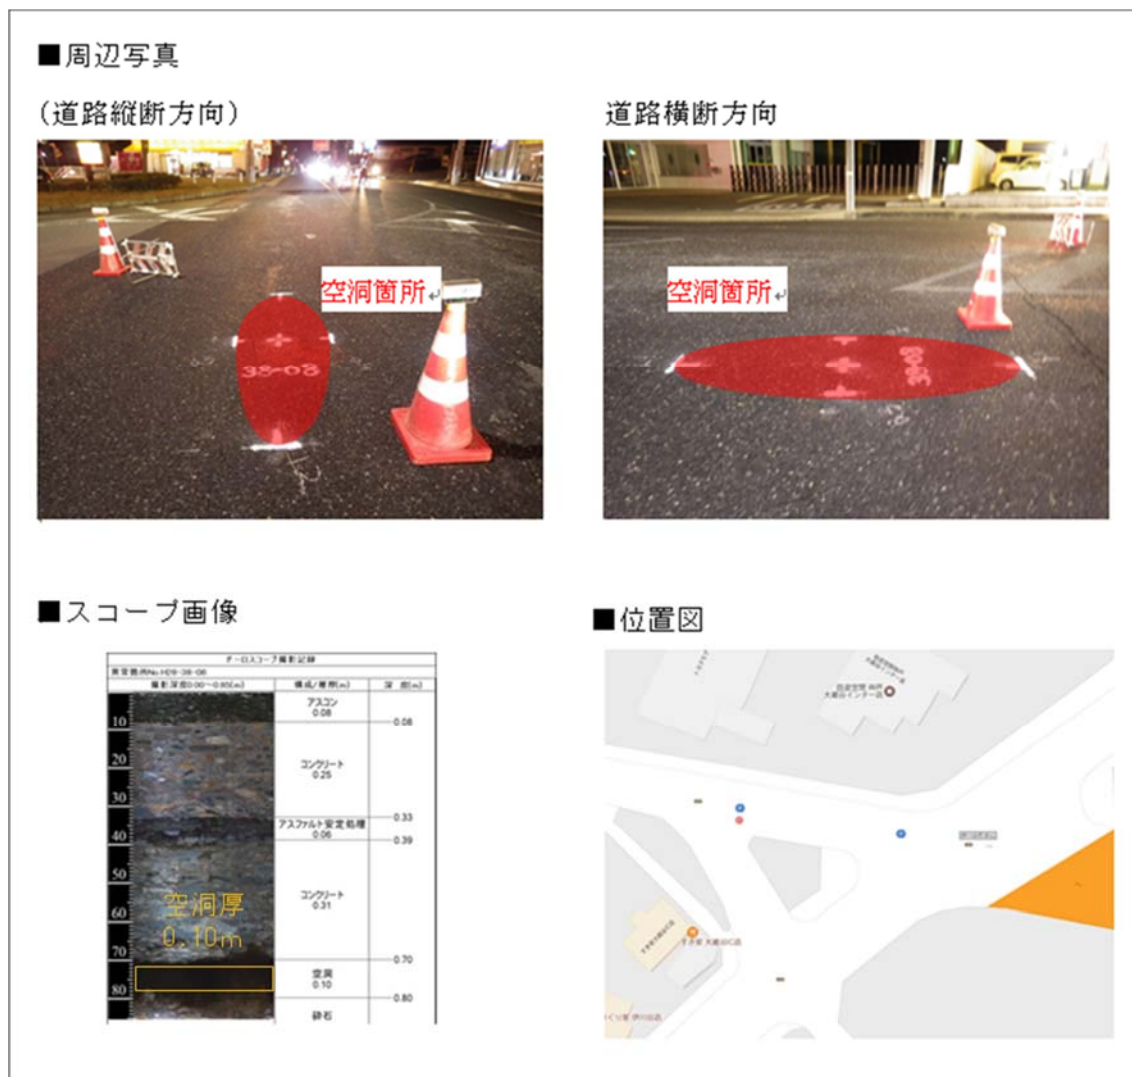
図ー6.2.13 (事例)コンクリート版の不等沈下

空洞の厚みが比較的小さいこと、空洞の周辺に地下埋設物がないことから空洞発生原因はコンクリート版下の土砂の不等沈下により発生したものと推測される。

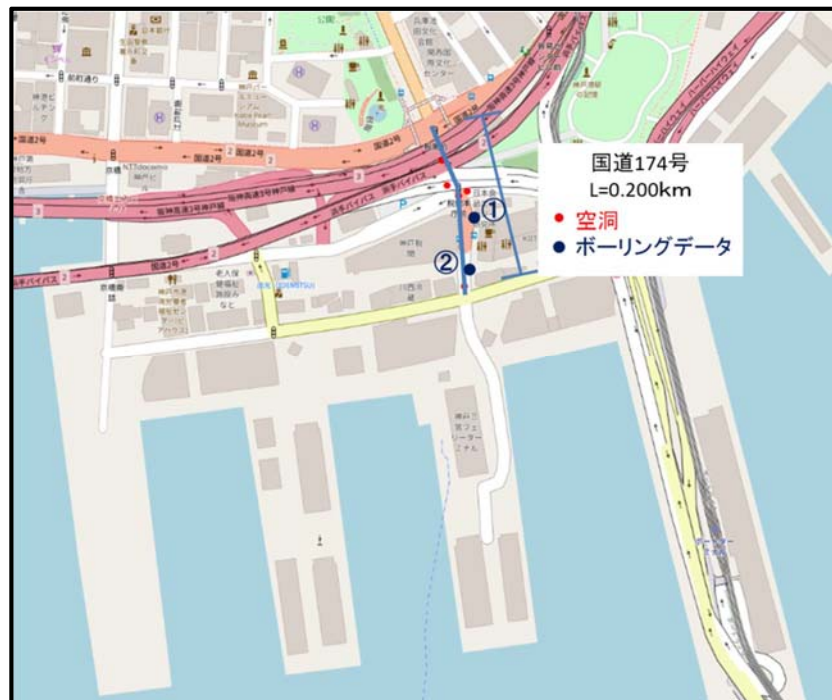
図－6.2.16 国道174号周辺の空洞

8種のうちの空洞発生メカニズムには分類されなかったが、空洞厚さ平均が0.37mと最大の大きさであった。その他に分類された空洞は国道174号に集中的に分布しており、周辺が埋立地であるという地質的要因が影響しているのではないかと推測できる。空洞下部もほとんどが砂であった。埋立地では上載荷重の増加により圧密沈下が起こりやすく、また液状化もしやすいという背景があり、このような結果になったと考えられる。
