神戸の減災研究会

研究成果報告書

■ 平成 27～29 年度 ■

第1編 石積み擁壁の健全性評価手法

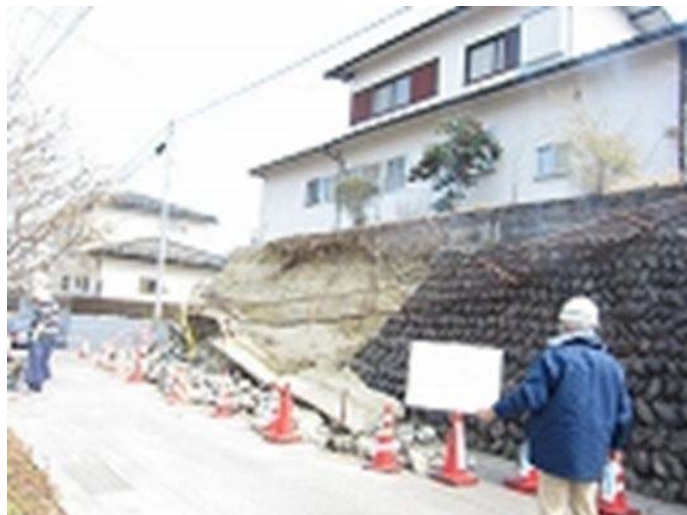
東日本大震災：玉石空積擁壁の崩壊

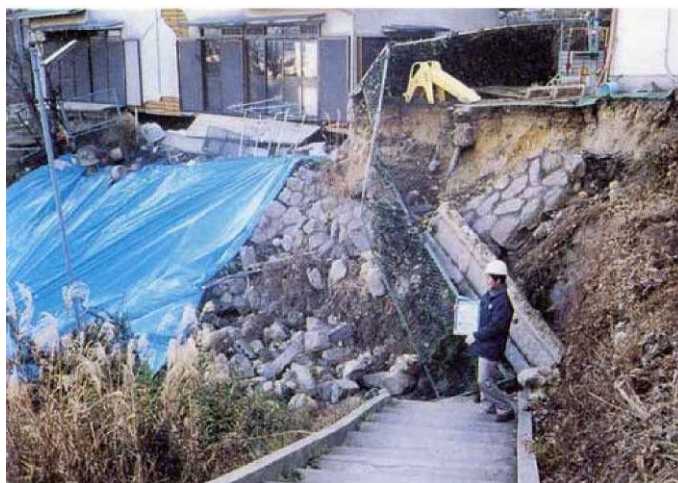
兵庫県南部地震：空石積み擁壁の崩壊

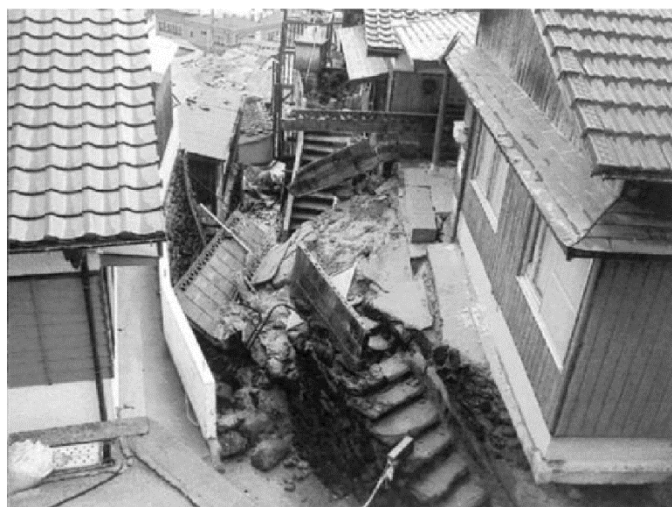
福岡沖地震：擁壁崩壊による道路閉塞

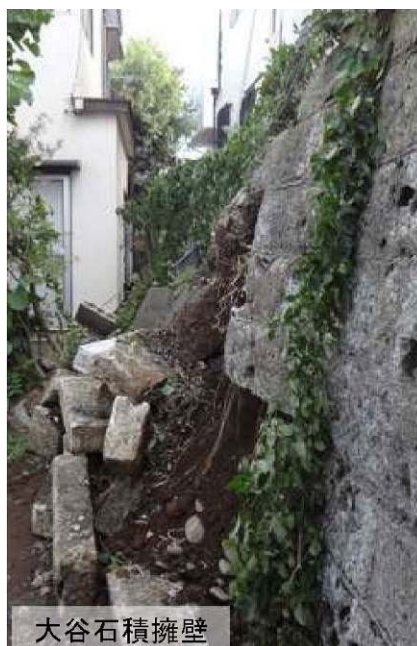
豪雨による石積擁壁の崩壊

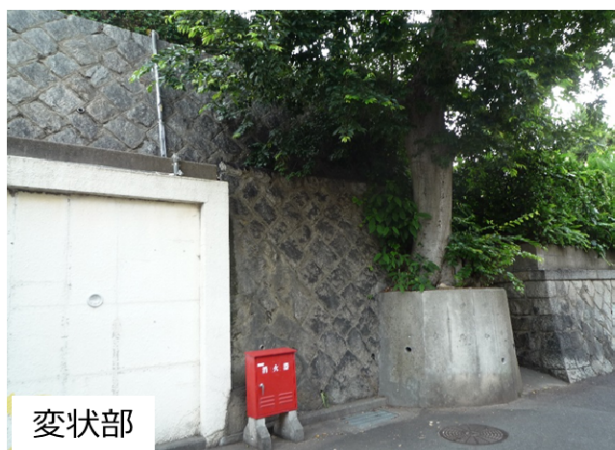
青山台北公園

変状部

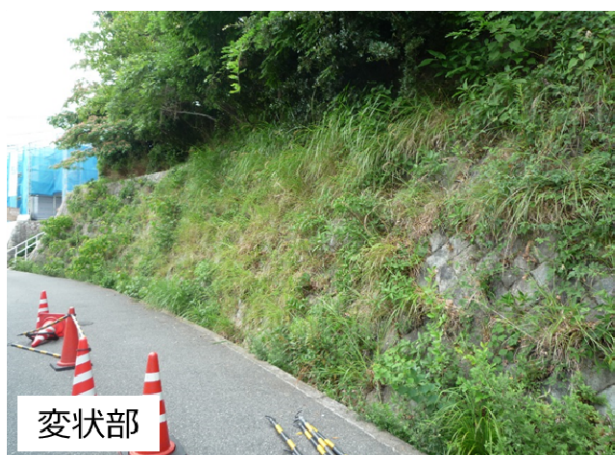
五色山東公園

変状部

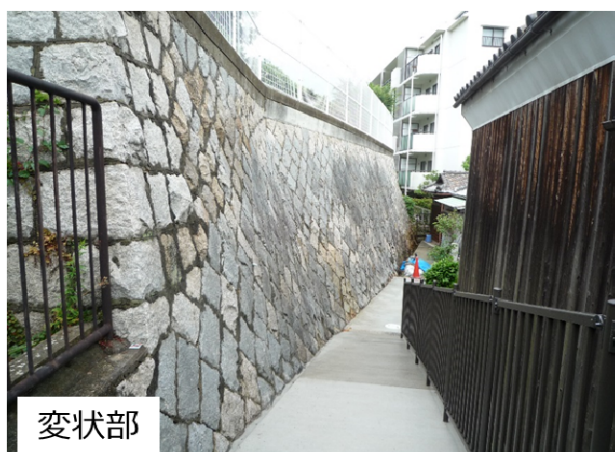
多聞台東公園

変状部

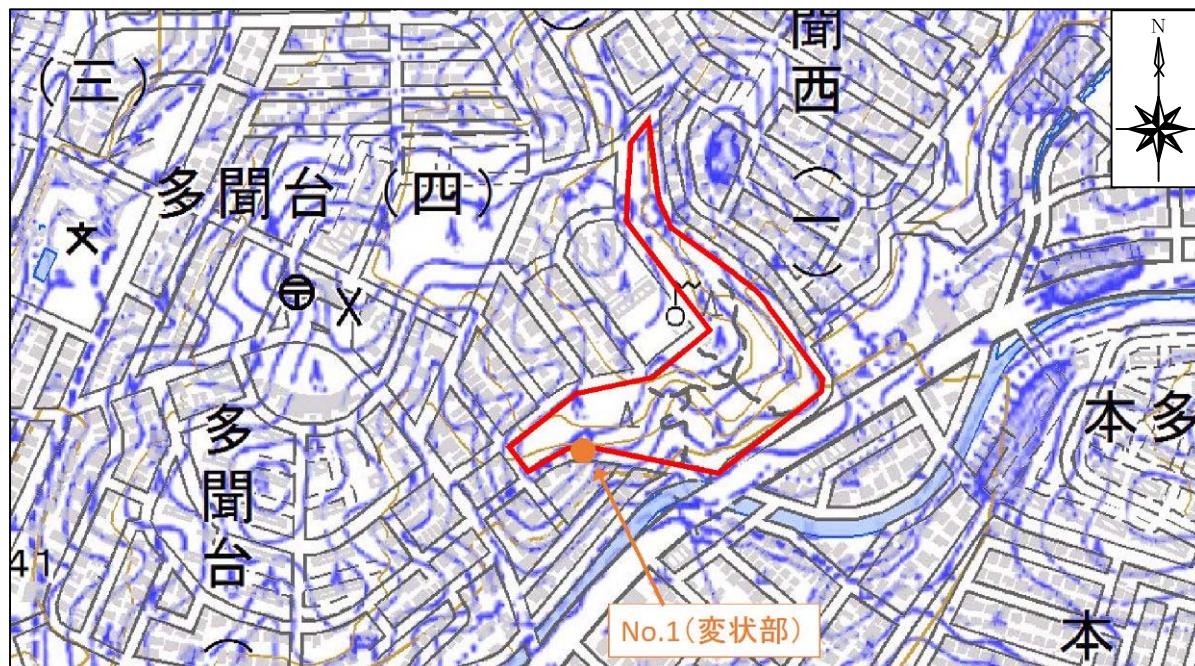
図-5.1.1 旧版地形図と現地形図の重ね合わせ図（多聞台東公園）（縮尺任意）

旧地形と現地形を比較すると、切土部分に該当する可能性が考えられる。旧地形では谷部にあたり、集水しやすい地形であることも考えられ、変状発生の要因となっている可能性も考えられる。

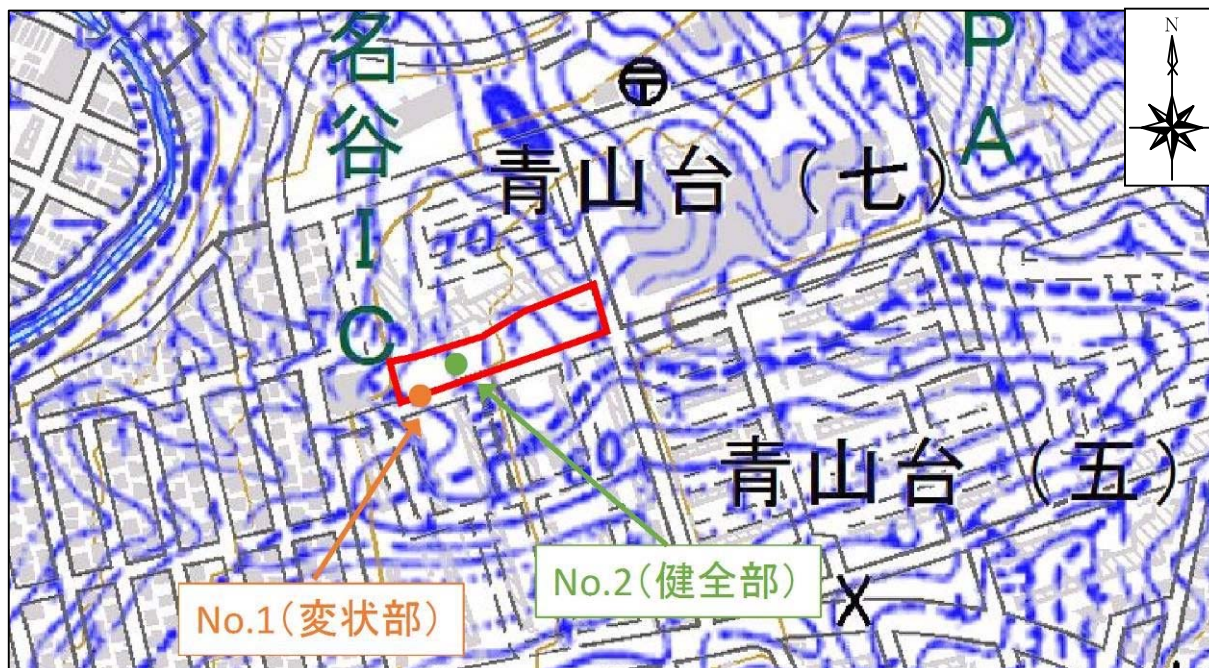
図-5.1.3 旧版地形図と現地形図の重ね合わせ図（青山台北公園）（縮尺任意）

旧地形と現地形を比較すると、健全部であった No.2 地点付近は旧尾根部にあたり、変状が認められた No.1 地点付近は旧谷部にあたりと考えられる。

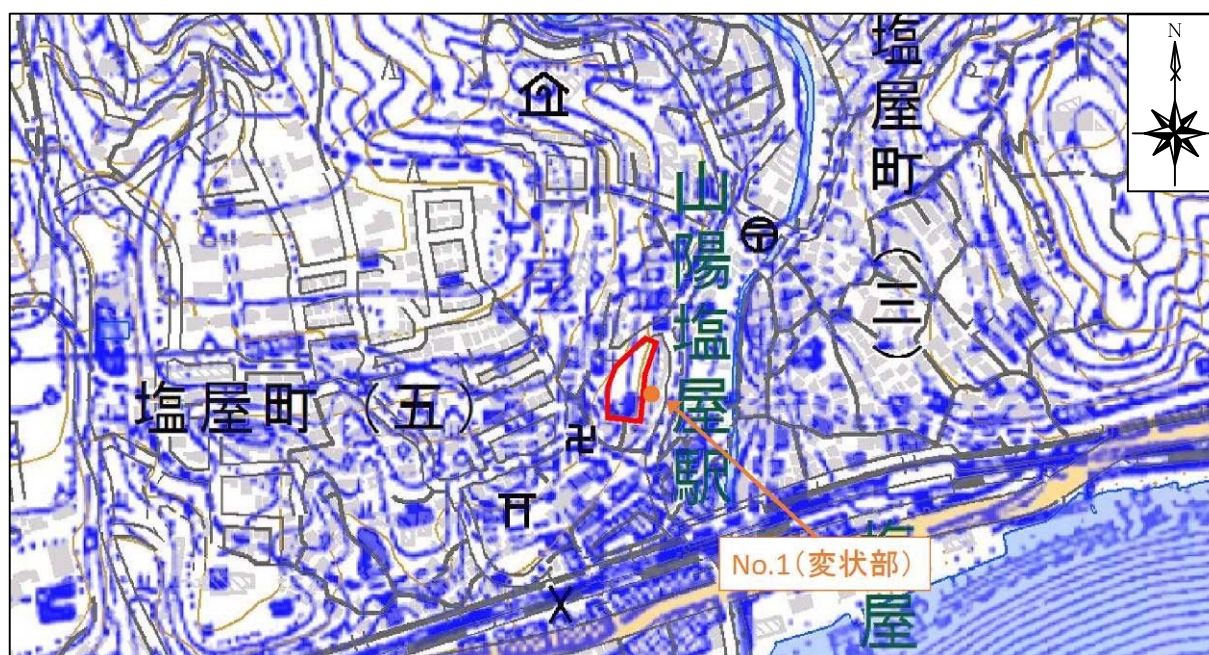
図-5.1.4 旧版地形図と現地形図の重ね合わせ図（塩屋町公園）（縮尺任意）

旧地形と現地形を比較すると、塩谷町公園全体が谷部にあたり、公園整備にあたり盛土された可能性が考えられる。谷部を盛土したことで、不安定な地盤となった可能性が考えられる。

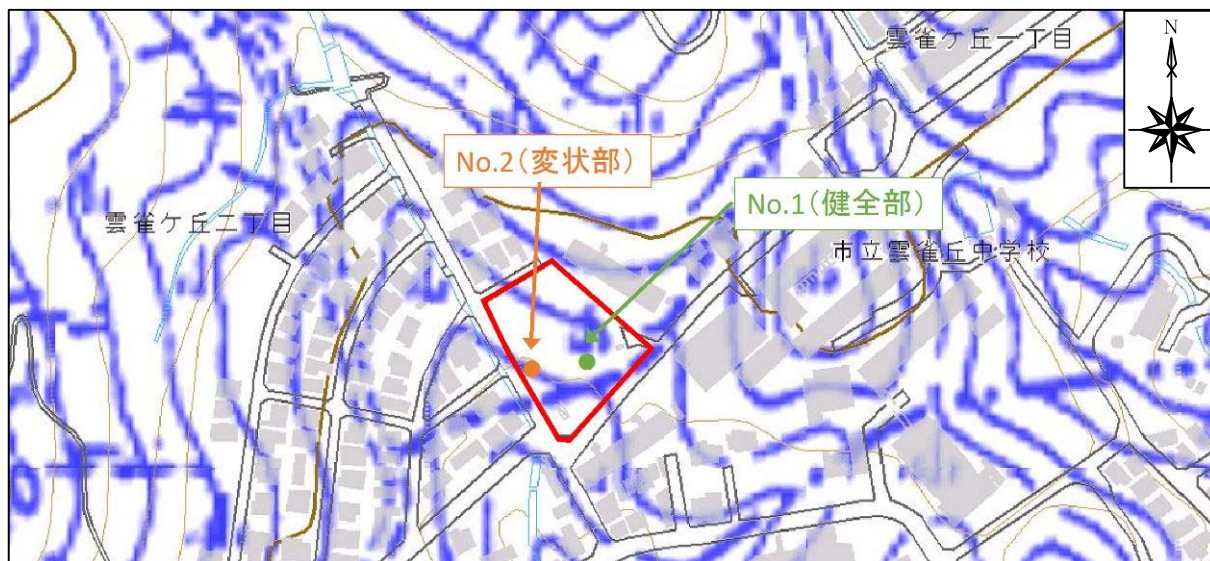
図-5.1.5 旧版地形図と現地形図の重ね合わせ図（雲雀ヶ丘公園）（縮尺任意）

旧地形と現地形を比較すると、健全部であった No.1 地点付近は旧尾根部にあたり、変状が認められた No.2 地点付近は旧谷部にあたると考えられ、10m 程度盛土されているものと考えられる。

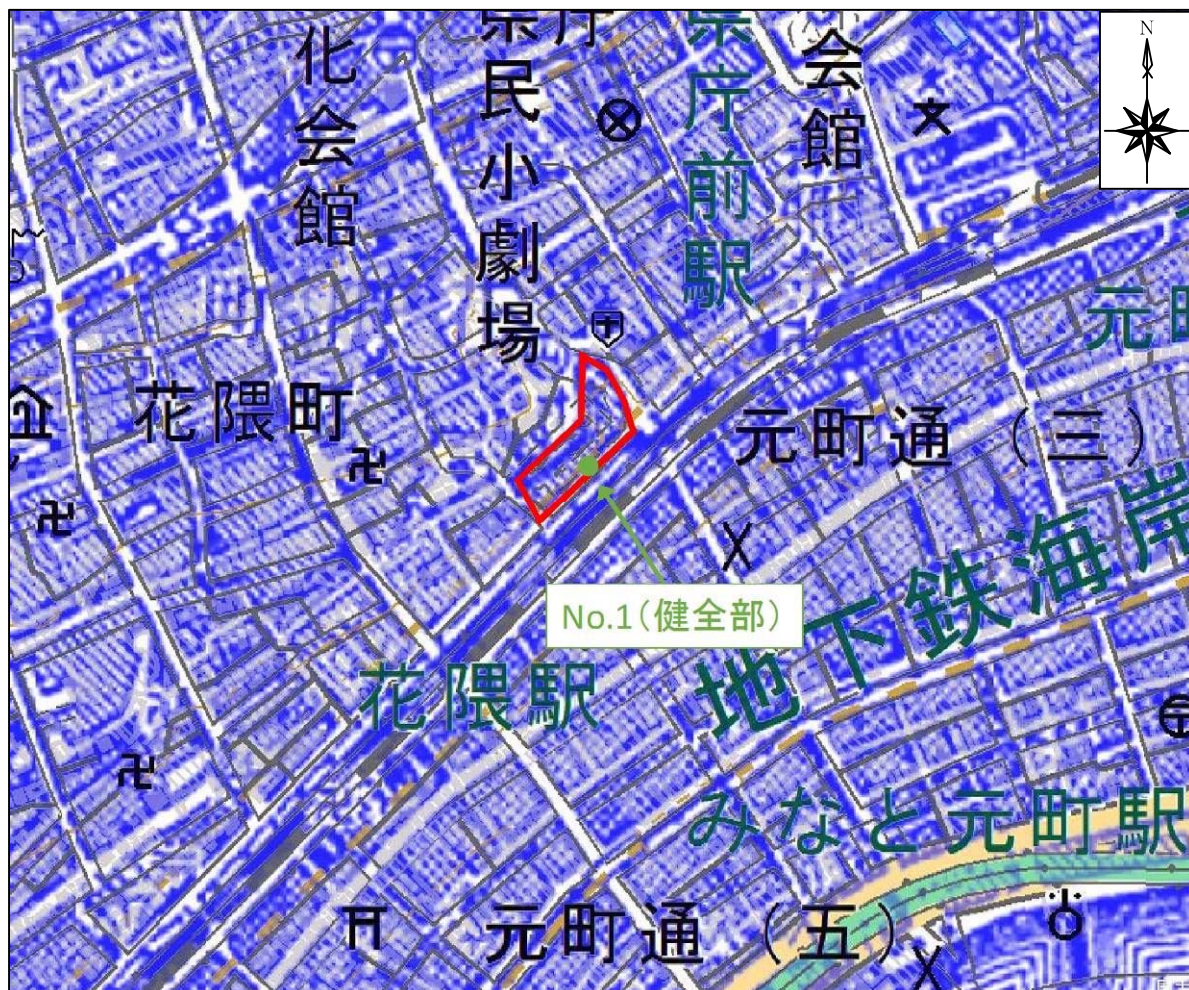
図-5.1.9 旧版地形図と現地形図の重ね合わせ図（花隈公園）（縮尺任意）

旧地形と現地形を比較すると、調査地付近は平坦面にあたる。No.1 地点は健全であった。

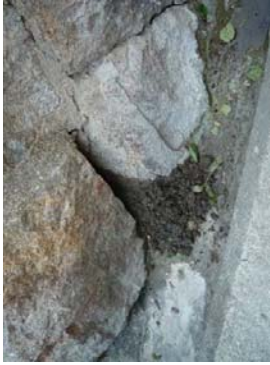
- ・背後地盤は緩い(天端から3.8mまでNd<10)
- ・擁壁の北側で漏水している。所々土砂が抜けており、石間に隙間が目立つ。
- ・水抜き孔がまばらで少ない。
- ・地元のお話では90年前くらいに石積みを築造。水抜き孔はH7震災後に神戸市が設置。

石間からの土砂の抜け出し

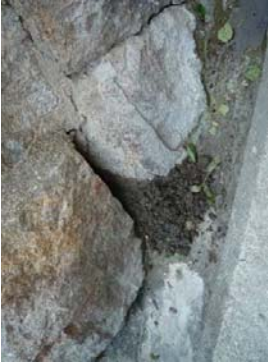
石間からの土砂の抜け出し

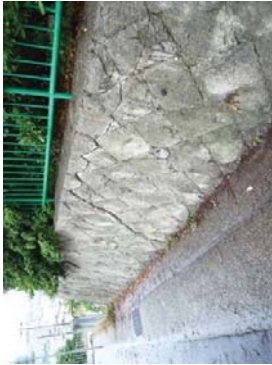
擁壁全景

その他、メモ欄(地盤状況、排水設備の状況等)
・クラック補修(Go間詰め)されているが、再度開口している。MAX30mm程度。
・ただし、土砂は振けていない模様。

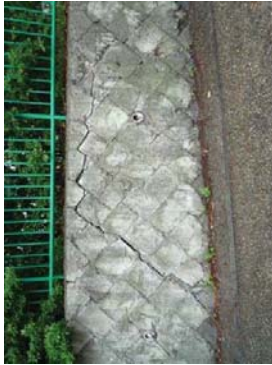
クラック部全景

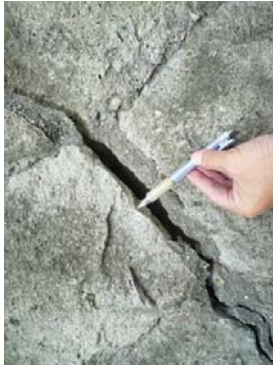
石間の隙間

その他、メモ欄(地盤状況、排水設備の状況等)
・クラック補修(Co間詰め)されているが、再度開口している。MAX25mm程度。
・石自体にも水平クラックが発生。
・クラック発生部分は、不等沈下しているように見える。

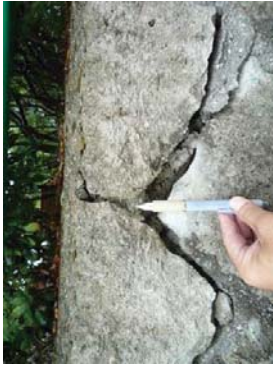
石間の隙間

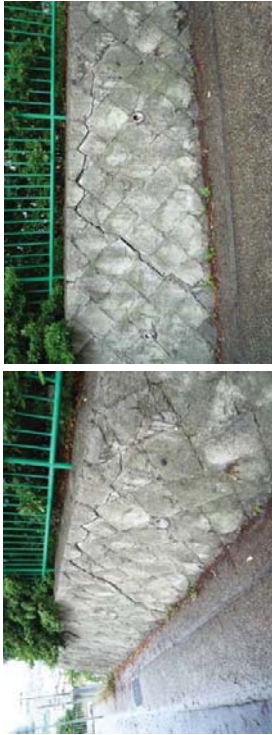
クラック部全景

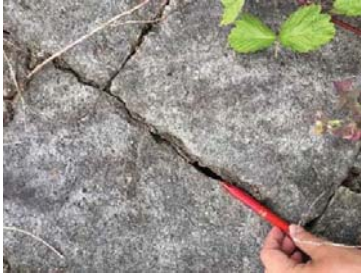
- ・擁壁完成後に間詰めモルタル、水抜き孔が施工されているようである。
- ・地元のお話では、梅雨時期は水が良く浸みだし、駐車場上の壁面の黒ずみは水の影響と思われる。

石間の隙間

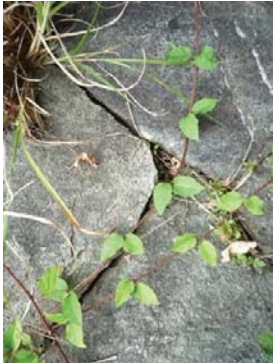
- その他、メモ欄(地盤状況、排水設備の状況等)
- 石間の隙間は0.5cm～1.0cm程度。石の角が欠けている箇所もある(5cmくらい穴)。
 - 表面に草が繁茂しており、詳細に目視点検できない。

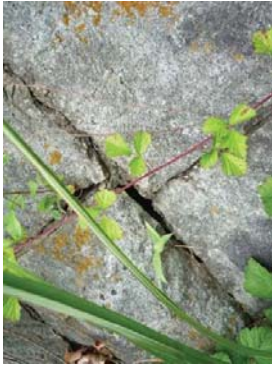
- ・石間の隙間から植物が茂っている。
- ・若干はらみだしているように見えるが、表面に草が繁茂しており詳細にわからない。

石間の隙間

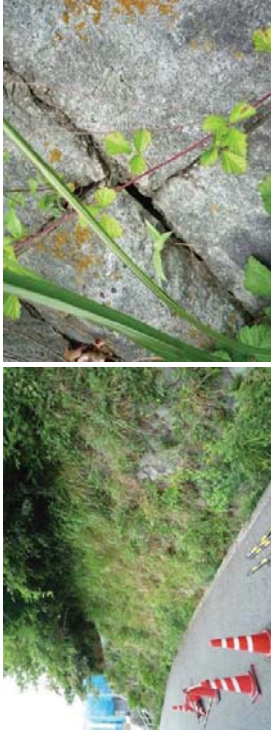
- 石間の隙間を目地と解釈し、その隙間は10mm～20mm程度。
- 目地や水抜き孔から植物が生えている(至る所から)。

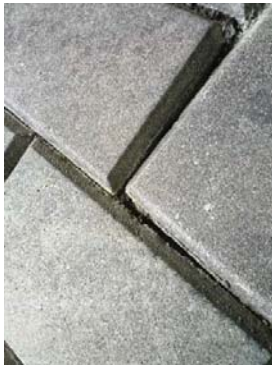
その他、メモ欄(地盤状況、排水設備の状況等)
・ブロック間には微少な隙間が一部あるが、総じて健全である。

ブロック間のわずかな隙間

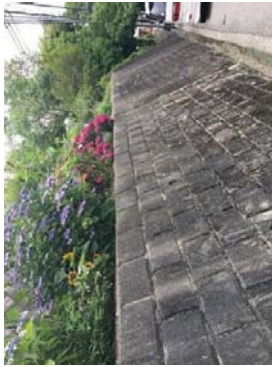
- ・天端のブロックが若干波打っている。

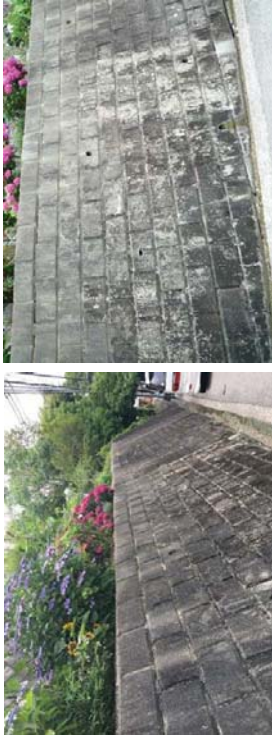
その他、メモ欄(地盤状況、排水設備の状況等)
・天端の不等沈下がやや目立つ。

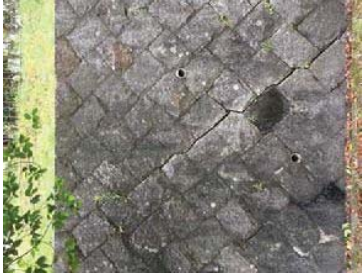
その他、メモ欄(地盤状況、排水設備の状況等)
・間詰めコンクリートに隙間が生じている。

石間の開口が連続している

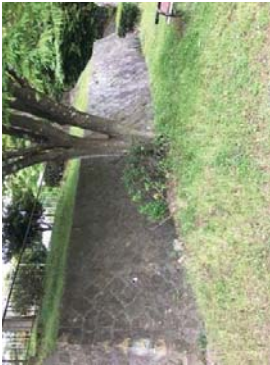
その他、メモ欄(地盤状況、排水設備の状況等)
・一部で若干のばらみだけがあるように見える。

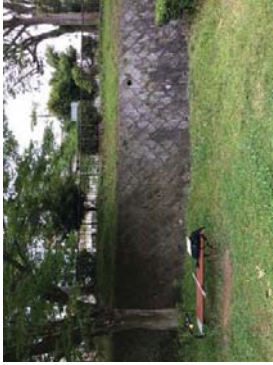
- ・左右で石の種類が異なり、左側の下側にふくらみがある。
- ・目地の開きは10mm程度。

中央部で石の色が変わる

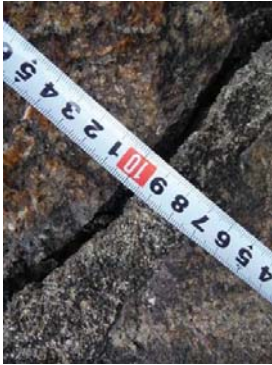
石間の開口状況

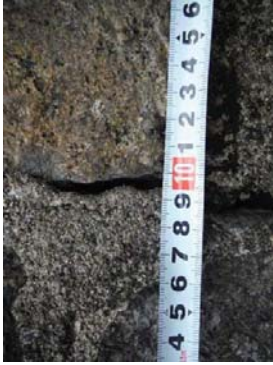
石間の開口状況

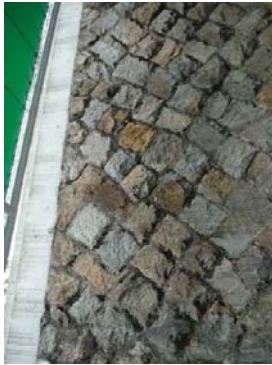
- ・縦クラック幅は8mm～10mm。
- ・水抜き孔なし。

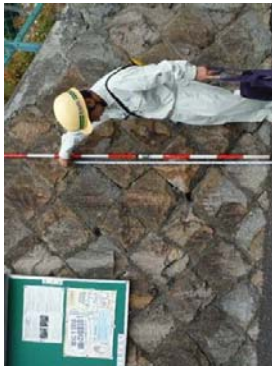
基礎点	2.0 点
変状点	3.5 点
合計点	5.5 点
危険度評価区分	中

その他、メモ欄(地盤状況、排水設備の状況等)
・縦クラック幅は5mm～8mm。
・水抜き孔有り。

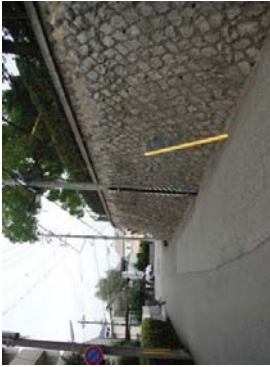
- ・天端に排水溝なし。
- ・水抜き孔なし。

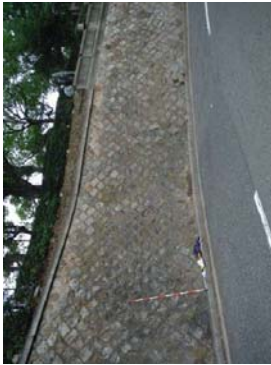
- ・クラック幅は5mm～10mm。
- ・クラックの左右で排水孔の有無が明確で築造年代が異なる可能性がある。

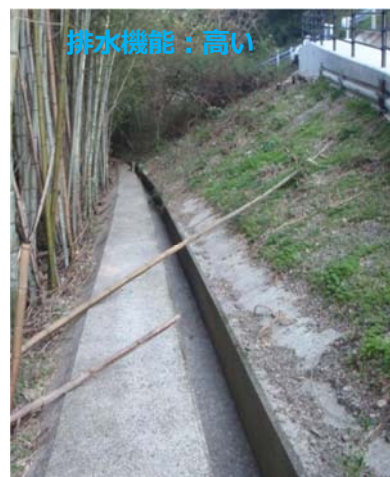
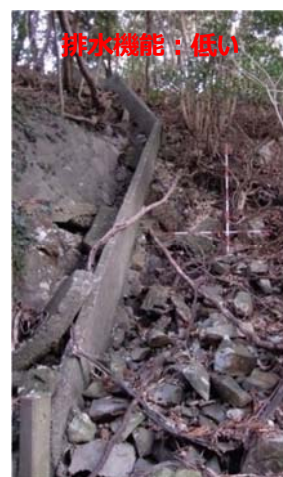
写真-2.2.1 道路盛土における排水機能の状態の評価例

例えば、写真-2.2.1左に示す側溝は上位にある舗装・盛土法面から流下する表面水を確実に集水し、盛土外へ排水できるため、排水機能は高いと判断できる。

一方、右図の側溝は底板が滅損しており、路面・盛土法面より集水した表面水を盛土外に排水せずに盛土内へ浸透させてしまうことから、排水機能は低いと判断できる。

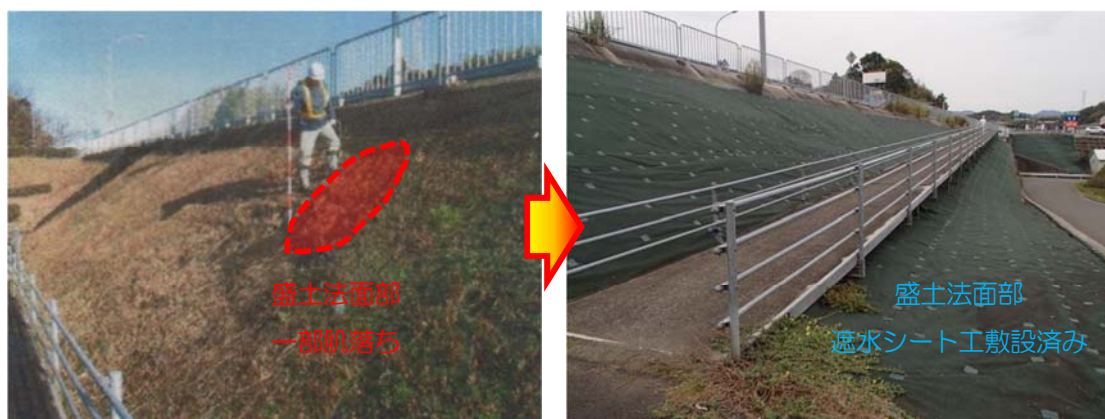
写真-2.2.3 過去に被災履歴があった道路盛土例

写真-2.2.3 で例に挙げる道路盛土は、図内左図に示すように平成 18 年度点検時に盛土法面部で降雨を原因とする肌落ちが確認された。肌落ち自体は軽微で、盛土法面部のみで発生し、基礎部や路面には全く影響が無いことから、通行規制はかけられていない。また、平成 26 年度点検時に同盛土は、図内右図に示すように盛土法面部全面に遮水シートを敷設済みであり、降雨時に路面から流水する表面水は、遮水シートを介して確実に盛土外へ排出可能な状態であることが確認された。

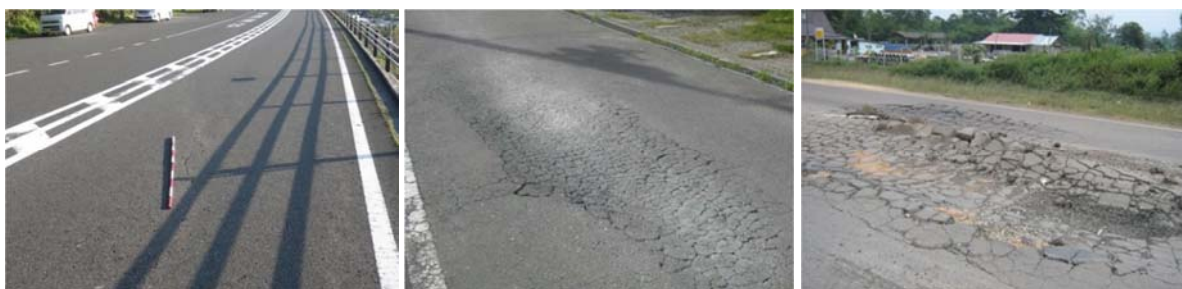
a) は降雨時であってもこの亀裂から盛土内への水が流入を許さない経年劣化程度のヘアクラックである。

b) は亀甲状のひび割れとなり、a) より症状が進行している。亀裂開口量が大きくなっている部分もあり、ここから降雨時に盛土内への雨水の浸入を許す。ただし、部分的な補修を行えば、盛土内への雨水の浸入は防げる（排水機能の回復は可能）。

c) は一般車両の通行が困難な程、陥没の症状が進行し、舗装の劣化が著しい。また、ポットホールができており、降雨時に常時盛土内へ水を供給する。もはや、舗装としての機能を失っており、機能を回復するには、補修のみならず、路盤材の再施工からやり直す必要がある。

a) ヘアクラック程度【症状：軽】

b) 亀甲状ひび割れ【症状：中】

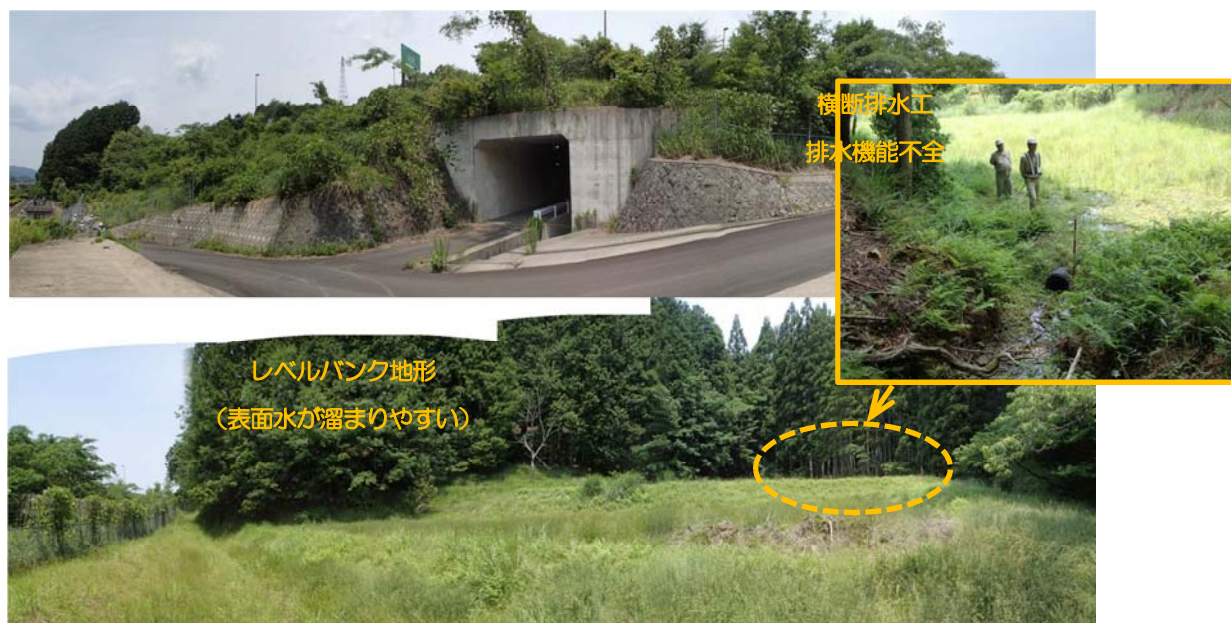
写真-2.4.3 点検道路盛土《管理番号：朝来-Site.1》全景写真

当該盛土は全体に優位な変状は認められないものの、北側斜面では盛土法面の湿潤化は確認できたが、表面浸食等、他の変状は認められなかった。南側斜面では盛土法面に浸食防止の目的でモルタル吹付工が施工されているが、水抜きパイプより盛土材が吸い出されている箇所が見受けられ、盛土は痩せていることが窺える。また、道路管理者より路面に沈下に起因するクラックが生じることから、定期的な補修を行っているという報告もある。

盛土材吸い出しと上流側に敷設された側溝の土砂閉塞ならびに横断排水工の接続不良から、地下浸食が進行している可能性が非常に高い。また、盛土材は湿潤化しており、盛土内の地下水位は高い状態にあると考えられる。路面が定期的に全面補修されていることを鑑みると、地下浸食の進行につれ、路面を巻き込む表層崩壊まで起きる可能性が推測される。

当該盛土のそれぞれの調査票による点検結果を表-2.4.9 および表-2.4.10 に示す。既存調査票ではランク B 相当と評価されたのに対し、改善案ではランク C と 1 段階下位の評価となった。地下浸食や表層崩壊等の原因となる「湿潤化」という項目に対して、既存調査票では 6 点と配点が高く設定していることは評価できる。一方、南側盛土法面部にモルタル吹付工が施工されているため、「地下水・表面水対策」と見なされて 3 点減算されるが、あくまで南側斜面に対する対策であって、当該盛土で問題となっている上流側（北側斜面）の対策ではない。対策工の有無のみで定性的に評点を付与し、安定度の向上補正をしたことによって、着目すべき北側斜面の「湿潤化」対策に重きが置かれなかったケースである。

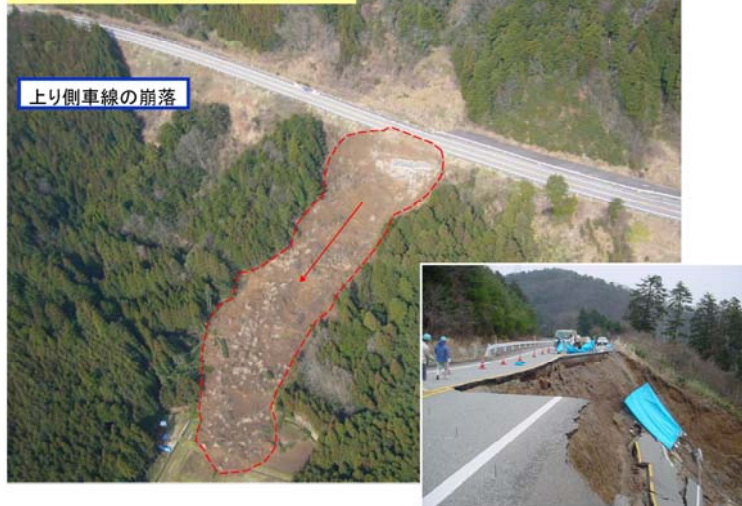
縦-6 (被災時H19.3)

写真-3. 1. 1 (a) 能登有料道路地震被害状況写真 (5. 6kp、縦-6)

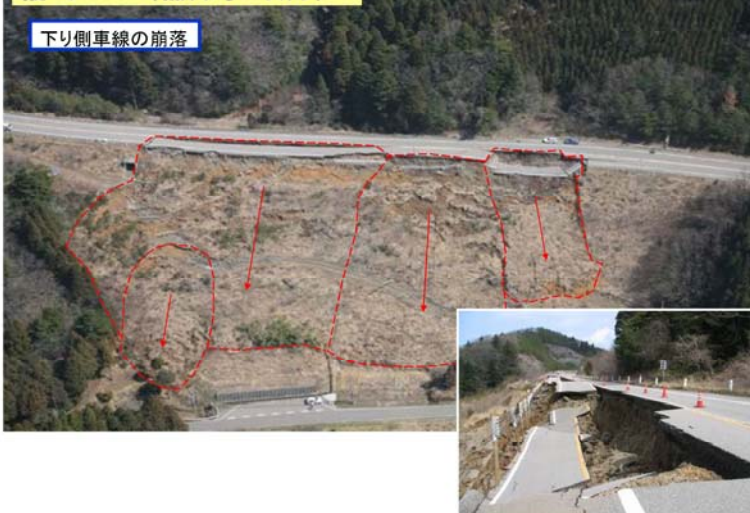
縦-9 (被災時H19.3)

写真-3. 1. 1 (b) 能登有料道路地震被害状況写真 (6. 3kp、縦-9)

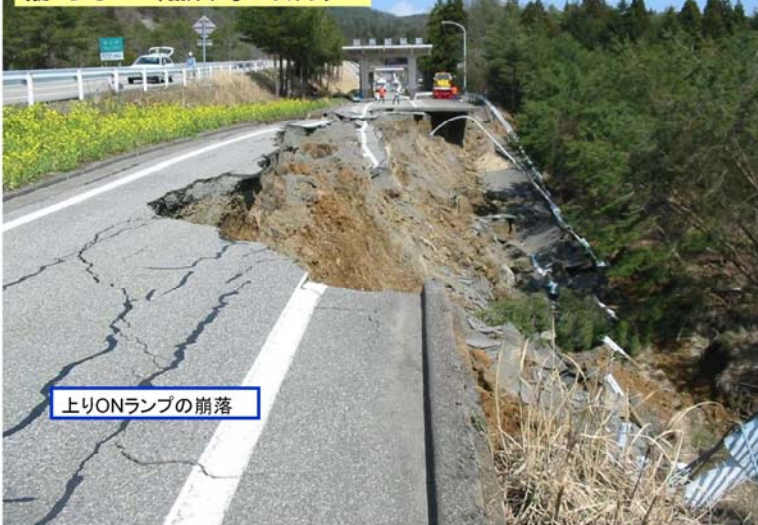
縦-10 (被災時H19.3)

写真-3. 1. 1 (c) 能登有料道路地震被害状況写真 (10. 6kp、縦-10)

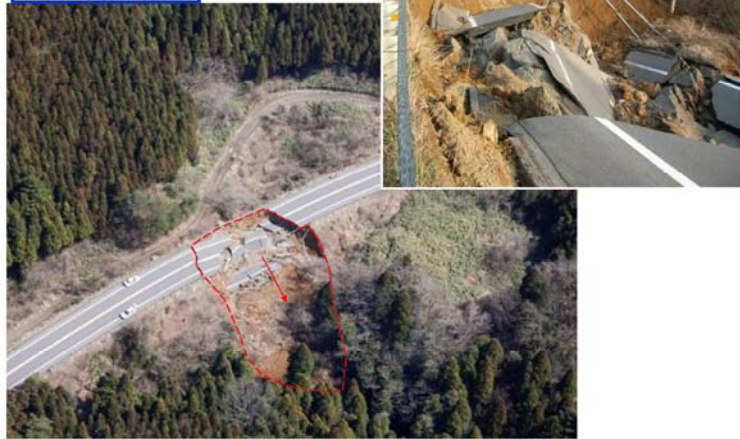
縦-14 (被災時H19.3)

上下全車線の崩落

写真-3.1.1(d) 能登有料道路地震被害状況写真 (11.7kp、縦-14)

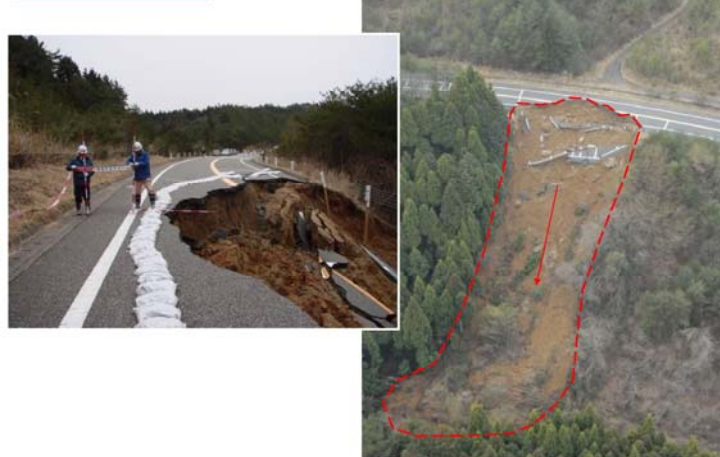
縦-21 (被災後H19.3)

上下車線の崩落

写真-3.1.1(e) 能登有料道路地震被害状況写真 (14.7kp、縦-21)

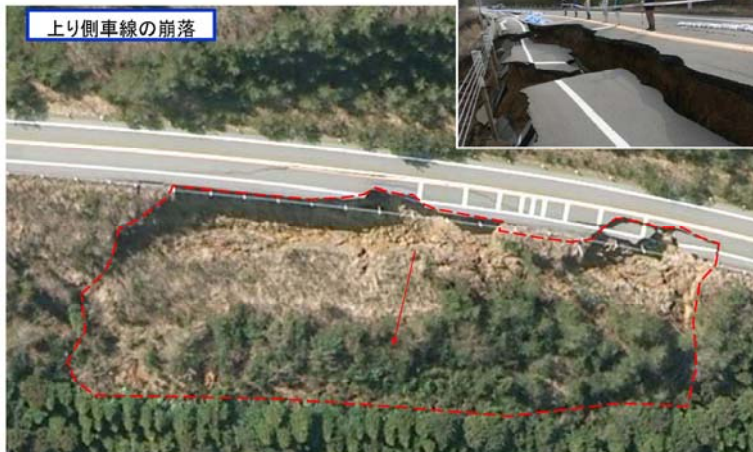
縦-26 (被災後H19.3)

上り側車線の崩落

写真-3.1.1(f) 能登有料道路地震被害状況写真 (15.9kp、縦-26)

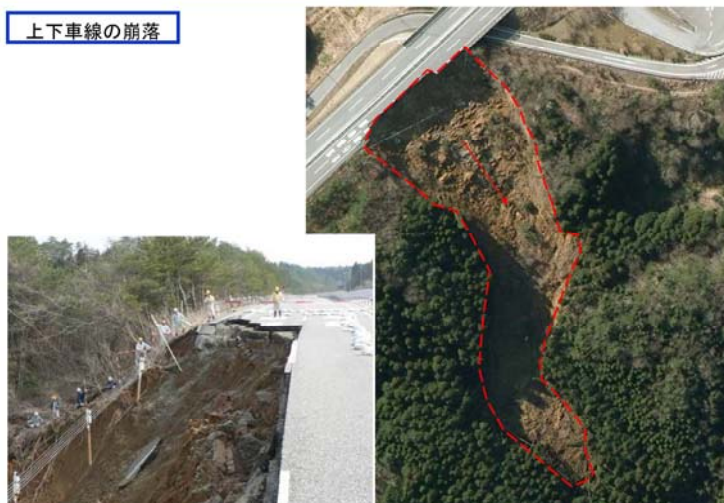
縦-32 (被災後H19.3)

上下車線の崩落

写真-3.1.1(g) 能登有料道路地震被害状況写真 (17.7kp、縦-32)

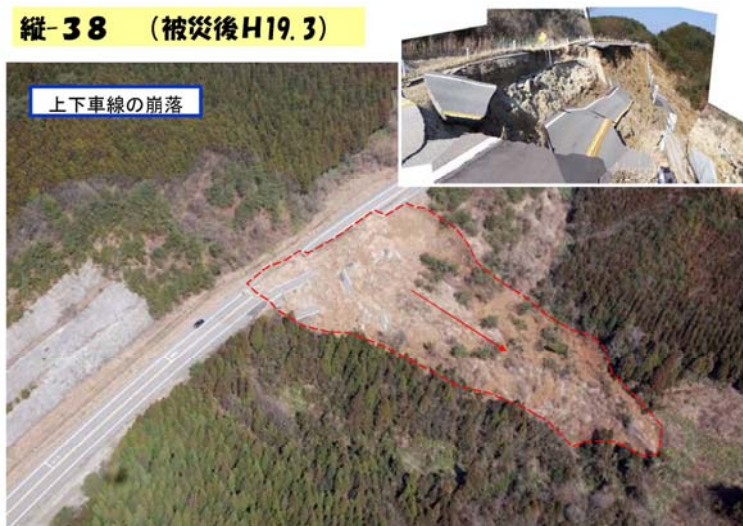
縦-38 (被災後H19.3)

上下車線の崩落

写真-3.1.1(h) 能登有料道路地震被害状況写真 (21.1kp、縦-38)

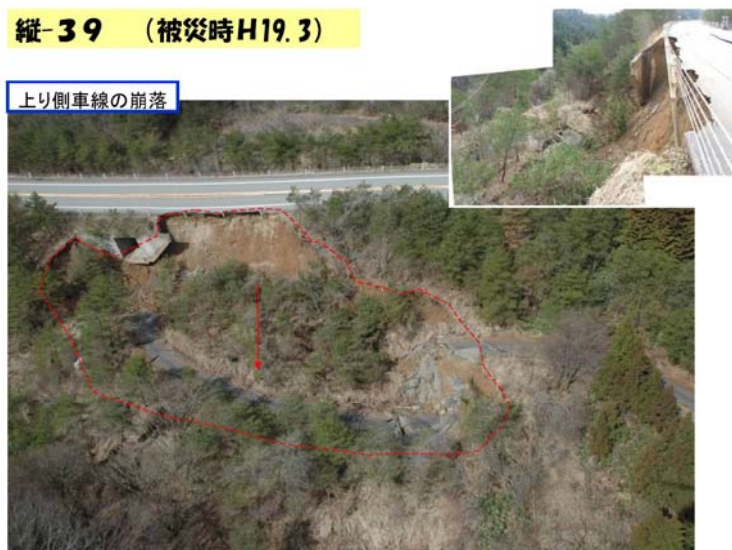
縦-39 (被災時H19.3)

上り側車線の崩落

写真-3.1.1(i) 能登有料道路地震被害状況写真 (21.5kp、縦-39)

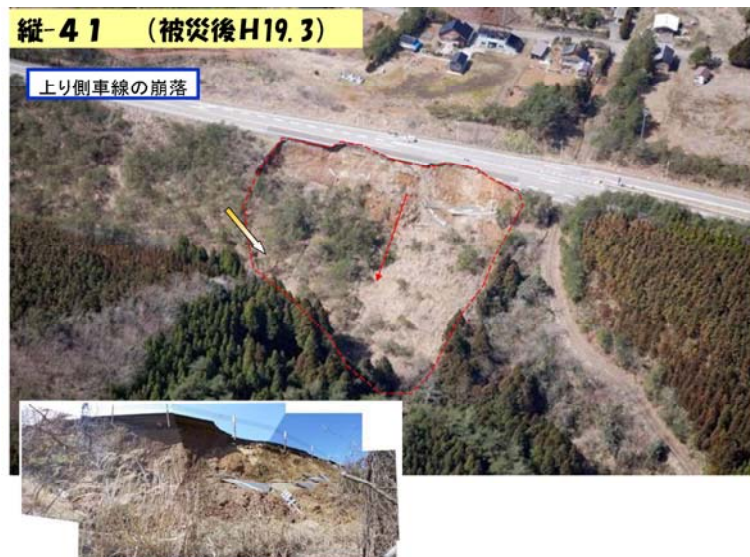
写真-3.1.1(j) 能登有料道路地震被害状況写真 (22.2kp、縦-41)

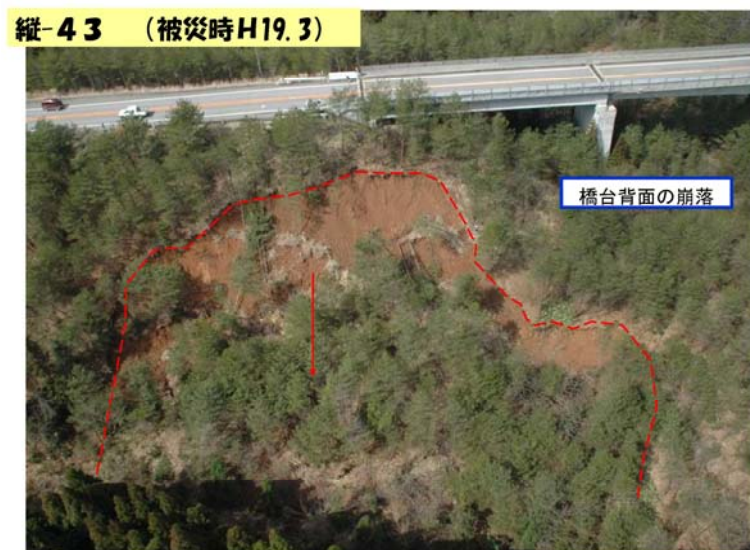
写真-3.1.1(k) 能登有料道路地震被害状況写真 (24.1～24.6kp、縦-43)

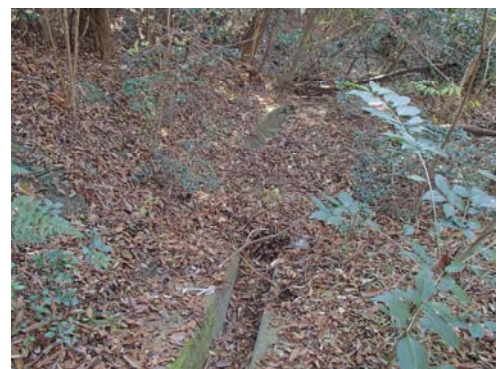
一方、写真-3.4.8に示すように縦溝には落ち葉等が埋没しており、所定の機能を果たさない状況になっている。現状を放置すると排水機能の低下が進み、表層水による盛土外の浸食（短期的災害）や、盛土内に継続して水が浸透し、飽和化

写真-3-4.8 縦溝の整備不良状況

することによる強度低下（長期的災害）が懸念され、将来的には崩壊を招く可能性が示唆される。このため天端およびのり面の表層水は安全に排出することができず、法尻の変状につながった可能性のあることから、排水溝の整備を行うことが望ましい。また、法尻のコンクリート擁壁の目地ずれに対しては、雨水の侵入箇所になる恐れがあるため、防水対策を行うことが望ましい。

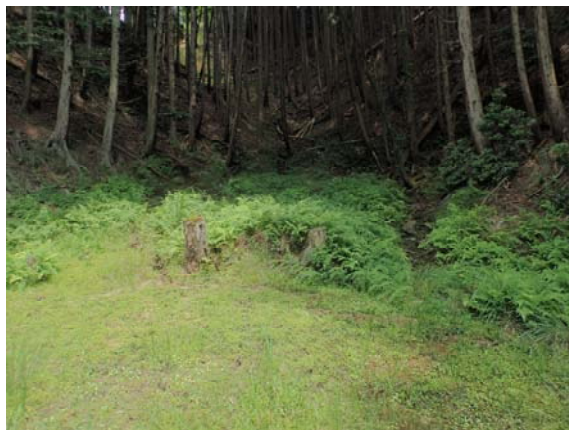
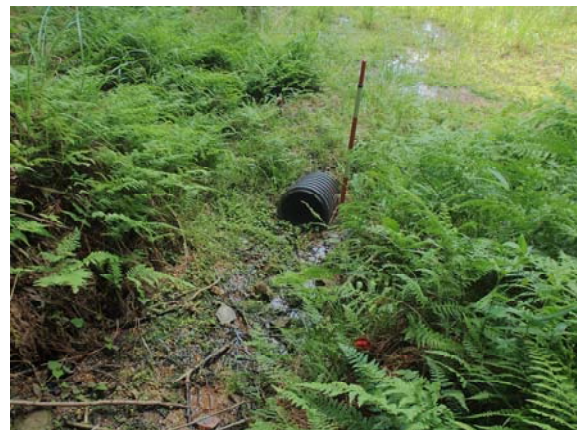
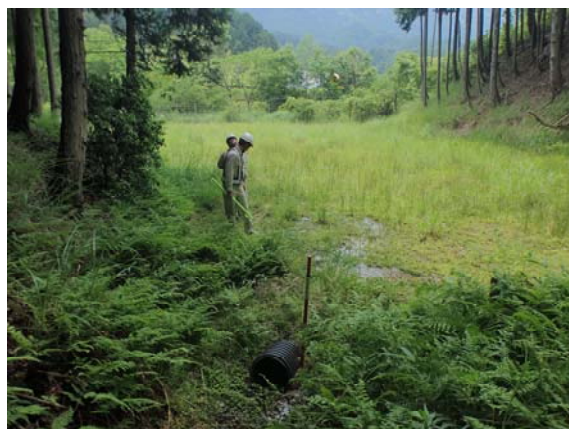
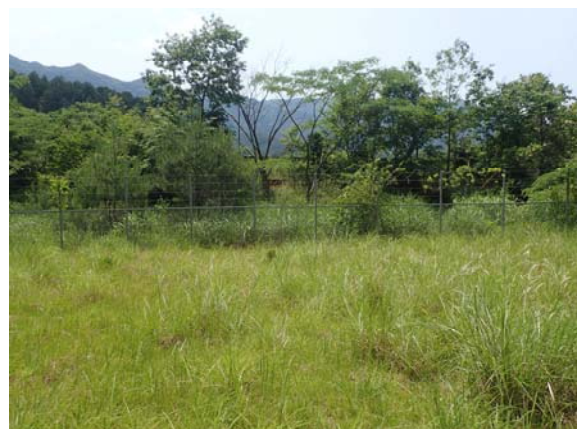
写真-3.5.4 対象盛土の上流部の状況

に排水暗渠の呑口は溪流に接続されておらずレベルバンク表層に水を供給する状態となっているため、写真-3.5.4(c)のようにレベルバンク表層は湿潤状態にある。このため盛土内は沢水の侵入に常にさらされており、高い水位を維持している可能性が指摘される。

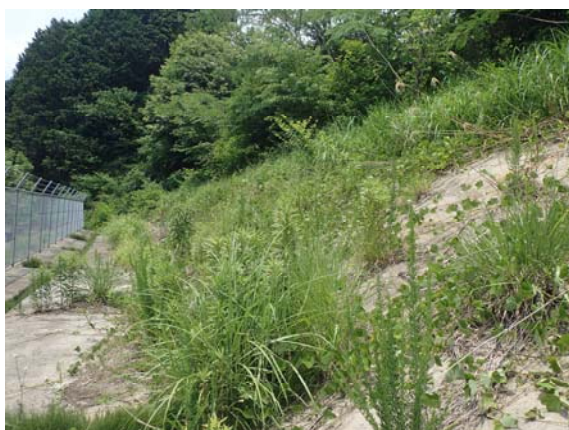
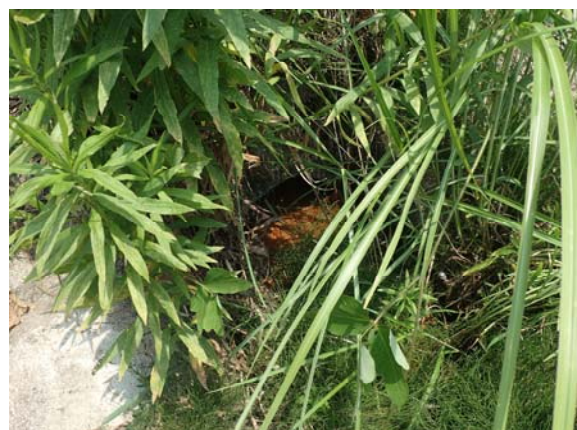
写真-3.5.5 対象盛土の下流部の状況

下流側ののり面の状況について、写真-3.5.5(a)にあるようにのり先はコンクリートでライニングされており、のり先保護および雨水の侵入防止が図られている。ただし、法尻の水路は常に帯水しており、盛土内部から水の供給があることが推定された。コンクリートの継ぎ目等からの雑草の繁茂も著しいことから、Dランクの盛土とみなせるため、二次調査を実施することとした。
